Société Forestière

Parc des Beaumonts,  
Montreuil(93)

# Rapport de diagnostic approfondi

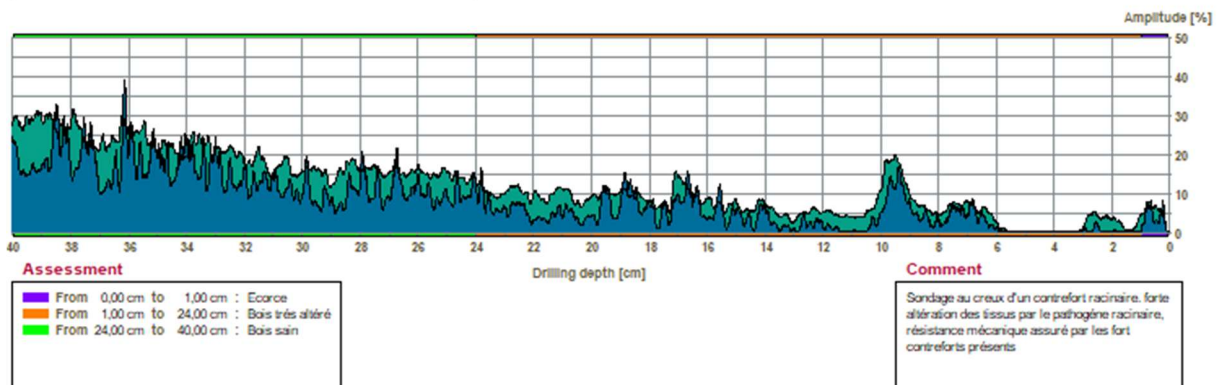
Measurement no.:	22	Speed :	1500 r/min	Diameter :	
ID number :	308	Needle state :	---	Level :	
Drilling depth :	40,05 cm	Tilt :	0°	Direction :	
Date :	10/19/2023	Offset :	63 / 265	Species :	
Time :	14:48:24	Avg. curve :	off / off	Location :	
Feed :	50 cm/min			Name :

Quatre sondages au moyen d'un résistographe PD400 (IML) ont été réalisés au niveau du tronc et au collet. Les sondages montrent que la stabilité du frêne est actuellement assurée par la mise en place de contreforts racinaires. Le sondage effectué au creux d'un contrefort indique une altération prononcée des tissus de bois par le pathogène.

**Suppression du sujet dans une échéance maximum de 6 mois.**

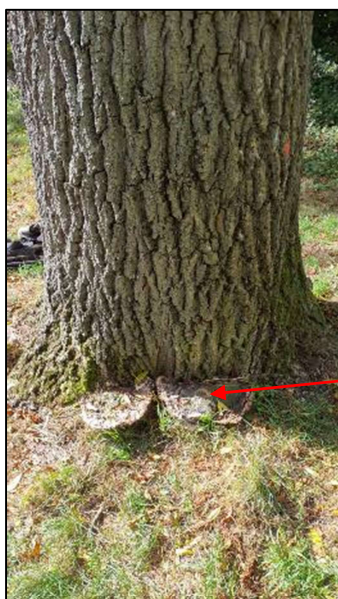
L'examen visuel révèle la présence d'un pathogène racinaire (Haplopore du frêne). Carpophores présents au niveau du collet entre les contreforts racinaires.

Sondage N° 22 au creux d'un contrefort racinaire

Carpophore d'Haplopore (pathogène racinaire) au creux d'un contrefort racinaire

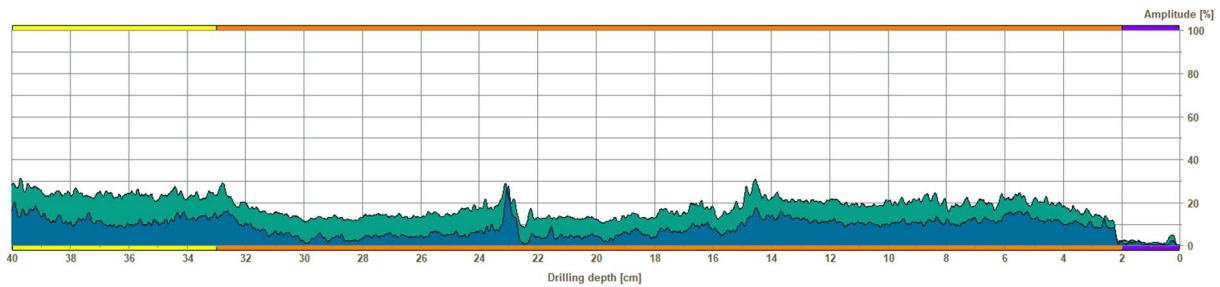
Measurement no.:	4	Speed :	2500 r/min	Diameter:	54,00 cm
ID number :	310	Needle state:	---	Level :	5 m
Drilling depth :	40,05 cm	Tilt :	0°	Direction:	sud-ouest
Date :	10/19/2023	Offset :	100 / 287	Species :	
Time :	09:20:49	Avg. curve :	off / off	Location :	
Feed :	100 cm/min			Name :

From 0,00 cm to 2,00 cm :	Ecorce
From 2,00 cm to 33,00 cm :	Bois très altéré
From 33,00 cm to 40,00 cm :	Début d'altération

Sondage à 5 m de hauteur sur le tronc au dessus de la cavité ouverte, bois très altéré, BRPS insuffisante

Suppression du sujet dans une échéance de 6 mois.

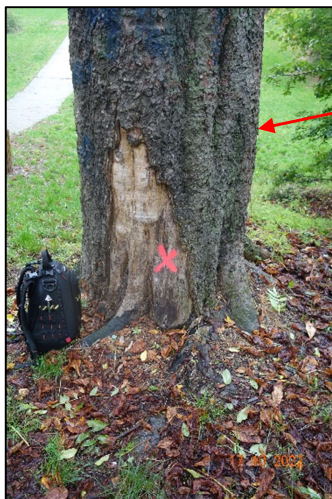
Forte altération des tissus constatés au niveau du tronc (sondage N°1)

Cavité ouverte descendant constatée en hauteur et fragilisant l'axe principal (sondage N°4)

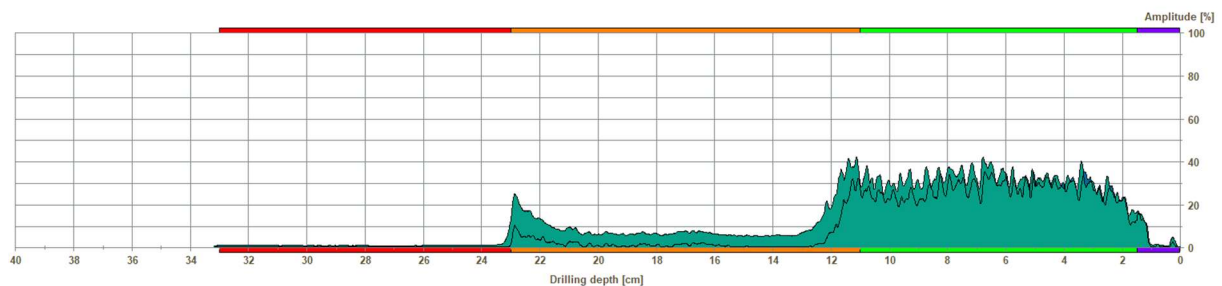
Measurement no.: 10 Speed : 1500 r/min Diameter: 65,00 cm  
 ID number : 314 Needle state: --- Level : 6  
 Drilling depth : 33,19 cm Tilt : 0° Direction: Nord Est  
 Date : 10/19/2023 Offset : 67 / 257 Species :  
 Time : 10:12:16 Avg. curve : off / off Location :  
 Feed : 50 cm/min Name :

From 0,00 cm to 1,50 cm : Ecorce  
 From 1,50 cm to 11,00 cm : Bois sain  
 From 11,00 cm to 23,00 cm : Bois très altéré  
 From 23,00 cm to 33,00 cm : Cavité

Sondage au niveau d'un trou de pic et de la présence d'un Carpophore de polypore hérissé. PRBS insuffisante

Les sondages à 6 m de hauteur (sondages N°10 &11) sur l'axe principal, entre des cavités à trou de pic, montrent une forte altération des tissus pouvant engendrer un risque de rupture. Paroi résiduelle en dessous du seuil de sécurité. La zone autour de l'arbre étant régulièrement fréquentée par le public, le sujet ne pourra être conservé en l'état.

**Abattage ou mise en chandelle préconisée** pour conservation en niche écologique. **Échéance d'intervention de 6 mois.**

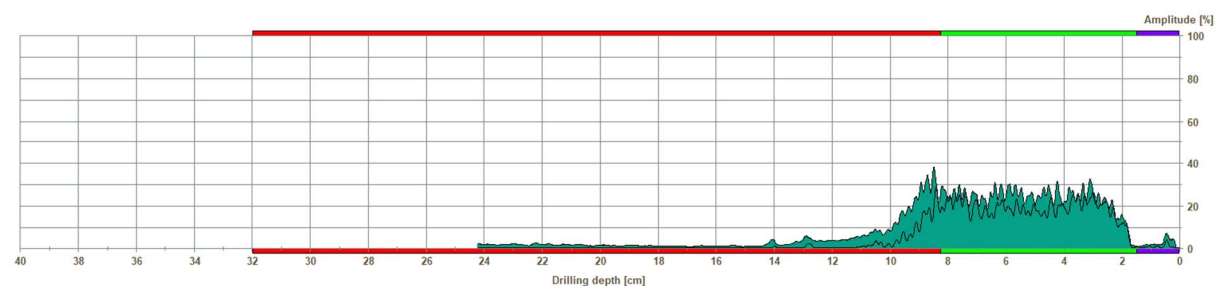
Measurement no.: 11 Speed : 1500 r/min Diameter: 65,00 cm  
 ID number : 314 Needle state: --- Level : 6 m  
 Drilling depth : 24,24 cm Tilt : 0° Direction: Sud Est  
 Date : 10/19/2023 Offset : 66 / 261 Species :  
 Time : 10:18:32 Avg. curve : off / off Location :  
 Feed : 50 cm/min Name :

From 0,00 cm to 1,50 cm : Ecorce  
 From 1,50 cm to 8,25 cm : Bois sain  
 From 8,25 cm to 32,00 cm : Cavité

Sondage au d'un trou de pic et de la présence de carpophore de polypore hérissé

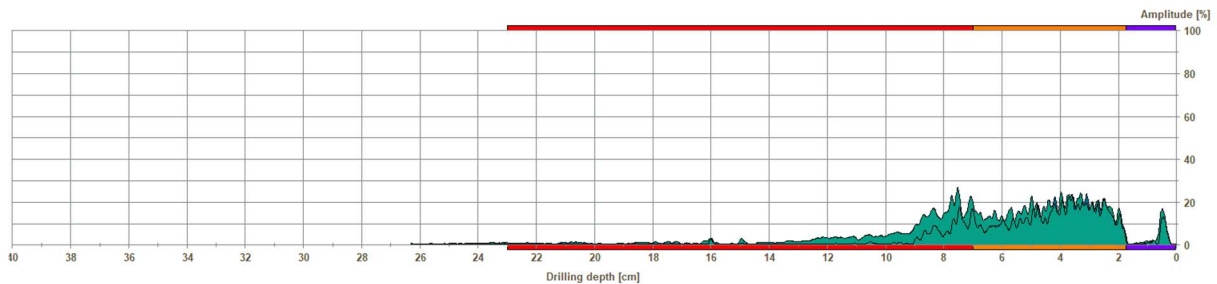
Measurement no.: 15 Speed : 1500 r/min Diameter: 46,00 cm  
 ID number : 315 Needle state: --- Level : 10 m  
 Drilling depth : 26,32 cm Tilt : -1° Direction: Nord  
 Date : 10/19/2023 Offset : 70 / 483 Species :  
 Time : 11:19:13 Avg. curve : off / off Location :  
 Feed : 50 cm/min Name :

From 0,00 cm to 1,75 cm : Ecorce  
 From 1,75 cm to 7,00 cm : Bois très altéré  
 From 7,00 cm to 23,00 cm : Cavité

Sondage d'une branche charpentière au niveau d'un trou de pic et d'un carpophore de polypore hénissé. PRBS en dessous du seuil de sécurité. risque de rupture de la charpentière.

**L'arbre doit être abattu dans les plus brefs délais, avant 6 mois.**

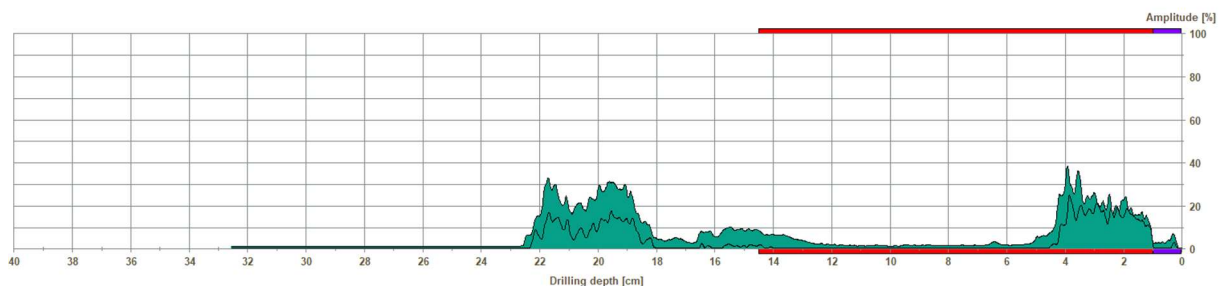
Measurement no.: 16 Speed : 1500 r/min Diameter: 29,00 cm  
 ID number : 315 Needle state: --- Level : 10 m  
 Drilling depth : 32,55 cm Tilt : -39° Direction: Nord  
 Date : 10/19/2023 Offset : 60 / 264 Species :  
 Time : 11:22:19 Avg. curve : off / off Location :  
 Feed : 50 cm/min Name :

From 0,00 cm to 1,00 cm : Ecorce  
 From 1,00 cm to 14,50 cm : Cavité

PRBS en dessous du seuil de sécurité

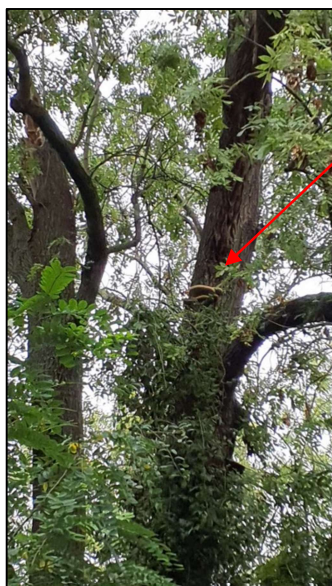
Secteur des sondages en hauteur. Zone présentant de nombreuses fructifications de polypore hérissé

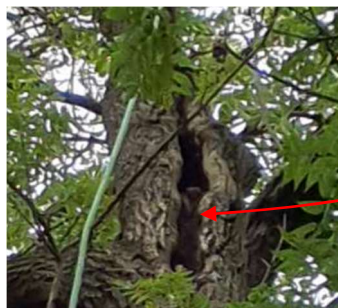
Cavité ouverte importante sur axe principal (point d'insertion de plusieurs charpentières) PRBS en dessous du seuil de sécurité

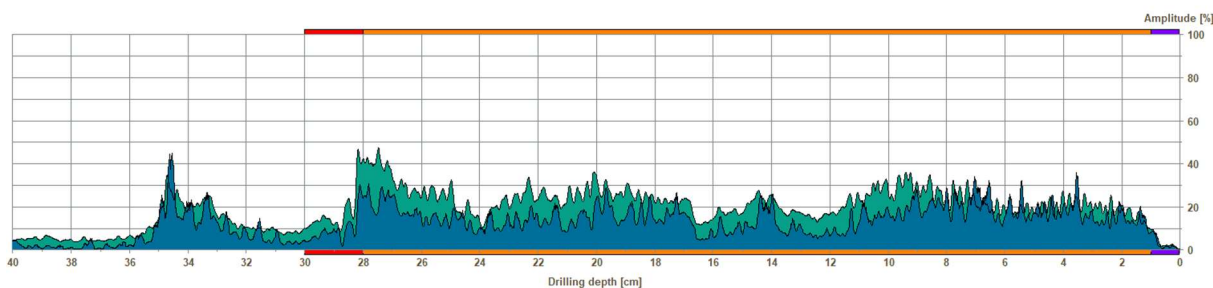
Measurement no.:	12	Speed:	1500 r/min	Diameter:	61,00 cm
ID number:	335	Needle state:	---	Level:	130
Drilling depth:	40,05 cm	Tilt:	0°	Direction:	Nord Est
Date:	10/19/2023	Offset:	67 / 266	Species:	
Time:	10:30:39	Avg. curve:	off / off	Location:	
Feed:	50 cm/min	Name:

From 0,00 cm to 1,00 cm :	Ecorce
From 1,00 cm to 28,00 cm :	Bois très altéré
From 28,00 cm to 30,00 cm :	Cavité

Sondage au niveau du tronc.  
Tissus dans l'ensemble très fortement altérés, PRBS  
En dessous du seuil de sécurité

**Échéance d'intervention 6 mois.**

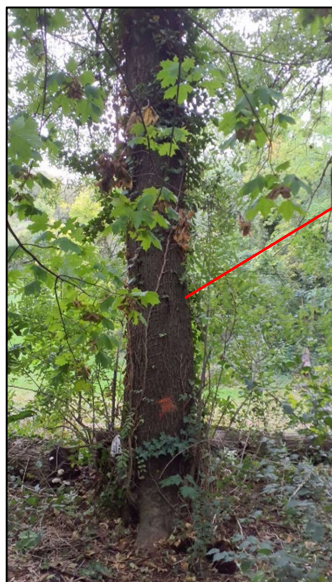
Altération importante du bois par le Polypore hérissé au niveau du tronc, bois fortement altéré menaçant la tenue mécanique

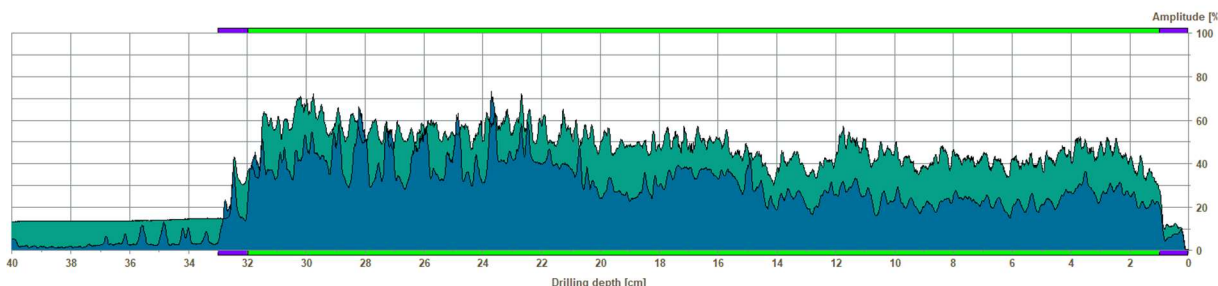
Measurement no. : 54	Speed : 2000 r/min	Diameter: 32,00 cm
ID number : 490	Needle state: ---	Level : 1,30 m
Drilling depth : 40,05 cm	Tilt : -1°	Direction: Ouest
Date : 10/20/2023	Offset : 113 / 266	Species :
Time : 09:15:48	Avg. curve : off / off	Location :
Feed : 150 cm/min	Name :

From 0,00 cm to 1,00 cm : Ecorce
From 1,00 cm to 32,00 cm : Bois sain
From 32,00 cm to 33,00 cm : Ecorce

Aucune trace d'altération PRBS au dessus du seuil de sécurité

**L'arbre doit être abattu dans un délai maximum de 6 mois. Évacuation des branchages et brulage hors du site.**
