**NPNRU SEPT ARPENTS - STALINGRAD**

# **Résidence 21-31 rue Auger**

**Réhabilitation en site occupé de 332 logements**

## **3 – Restitution du diagnostic (DIAG)**

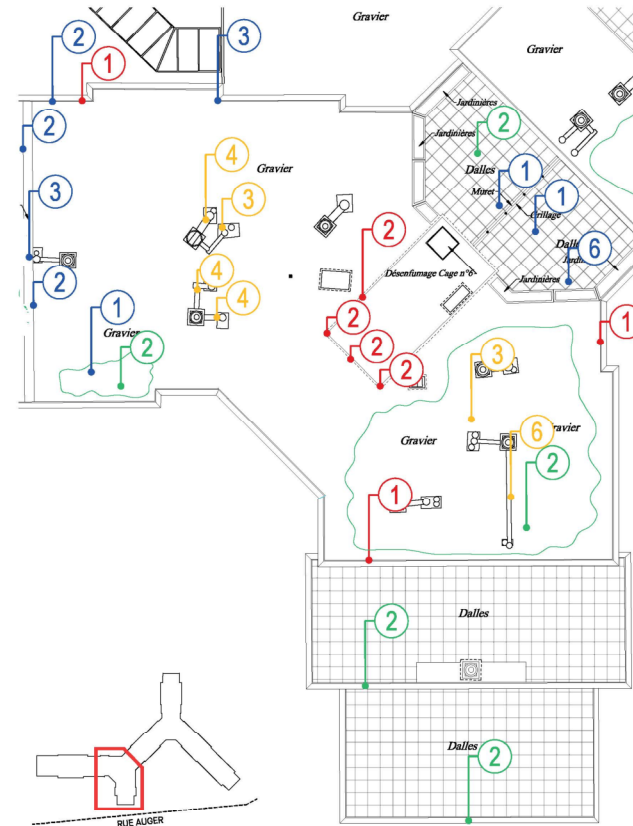
Repérage des désordres : exemple du 23 rue Auger

- ### 1 Accumulation de déchets / matériaux
- 1 Développement de petits végétaux
  - 2 Développement de mousses
  - 3 Stagnation des eaux pluviales
  - 4 Etanchéité dégradée/arrachée
  - 5 Reprises d'étanchéité / Réparations
  - 6 Infiltrations
  - 7 Absence de bavettes
  - 8 Carrelages cassés ou fissurés
- ### 2 Dégradation des matériaux
- 1 Grille/Chapeau percé
  - 2 Grille/Chapeau corrodé
  - 3 Grille/chapeau manquant
  - 4 Joint gaine VMC dégradé
  - 5 Gaine VMC écrasée
  - 6 Gaine VMC corrodée
- ### 3 Dégradation des finitions
- 1 Chute maçonnerie
  - 2 Apparition fers à béton
  - 3 Baie rebouchée
  - 4 Fissuration
  - 5 Vitrage cassé
  - 6 Becquet dégradé

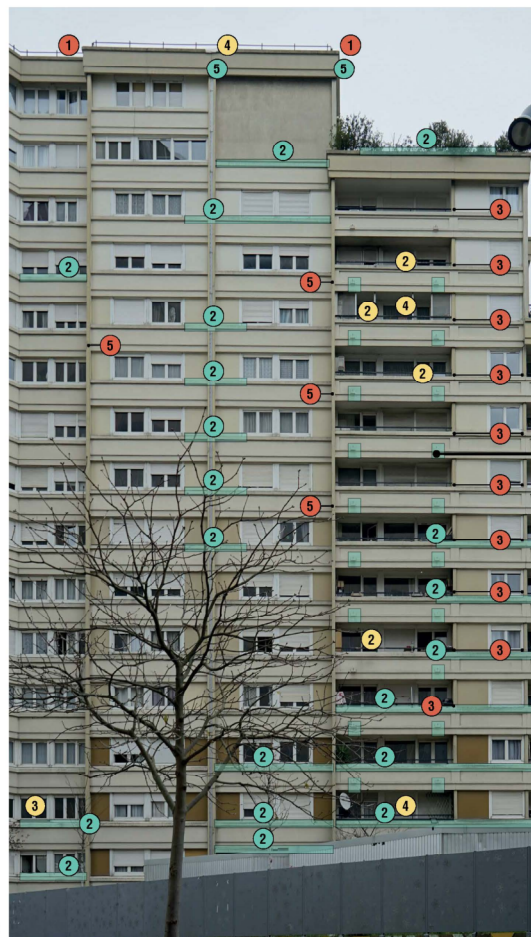
## Repérage des désordres : exemple du 23bis rue Auger

SOUS-FACES LOGGIES EN BON ÉTAT  
SANS INFILTRATION

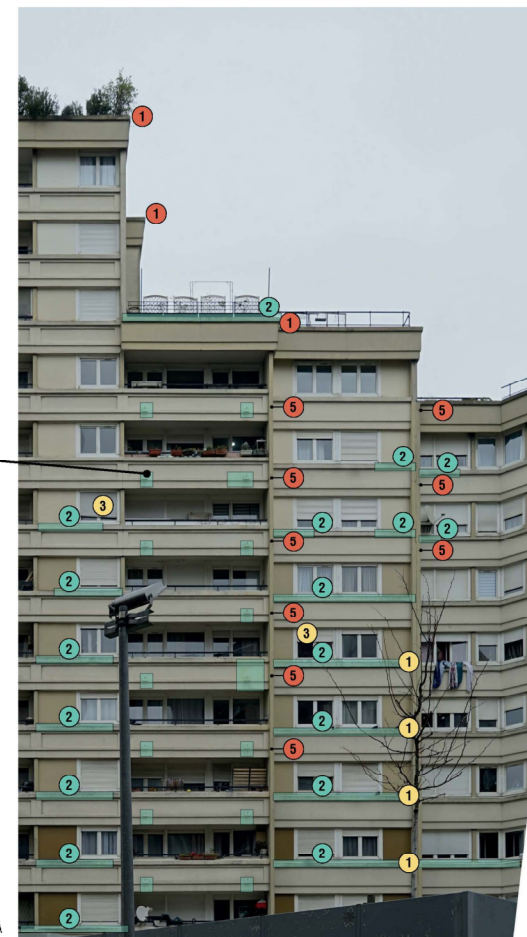
SOUS-FACES LOGGIES EN BON ÉTAT  
SANS INFILTRATION

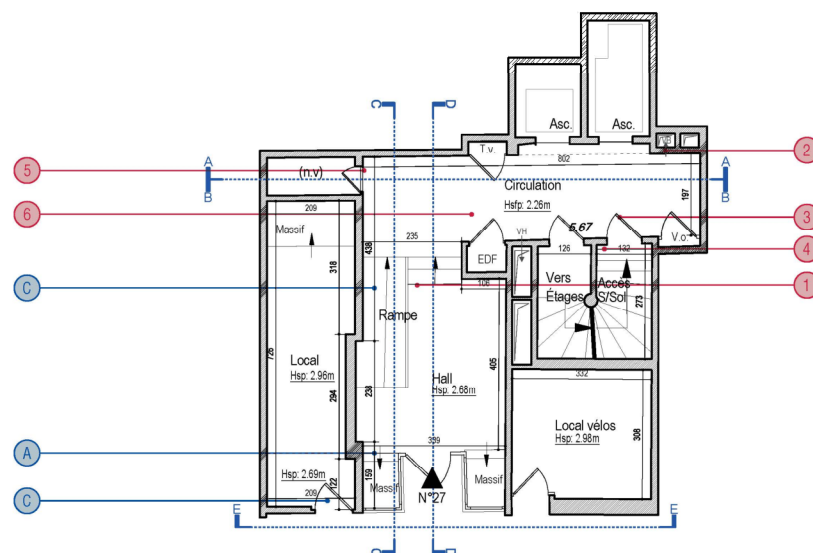
Plan du hall - rez-de-chaussée - échelle : 1/50<sup>e</sup>

**Accessibilité :** L'aménagement actuel n'est pas adapté aux PMR.

**Connexion extérieure :** absence de sas thermique - un seul contrôle d'accès - ancien accès rebouché

1 Marches dégradées

2 Grille en mauvais état

3 Porte en mauvais état

4 Luminaire non fonctionnel

5 Caméra dégradée

6 Plâtrerie dégradée

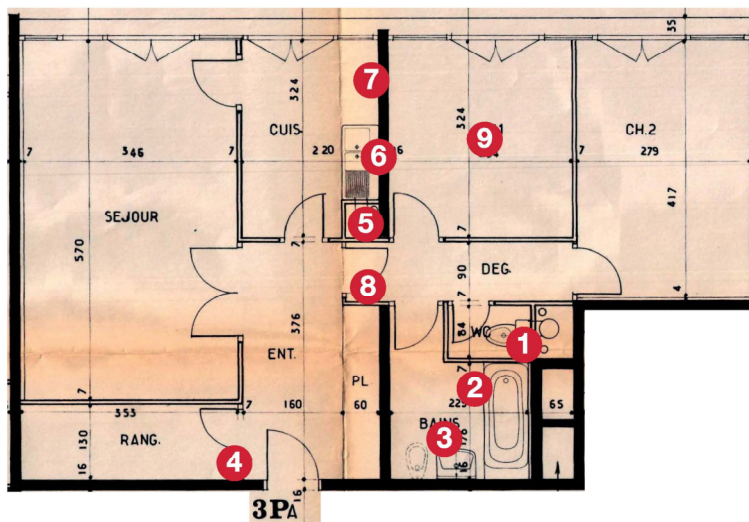
Exemple d'un logement : n°7034 (21 Auger, R+3)

Peintures abimées

Condensation au plafond

Revêtement mural en mauvais état

Moisissures

Prise arrachée

Interrupteur mis à nu

Problème d'évacuation W.C

Bouche d'extraction non fonctionnelle

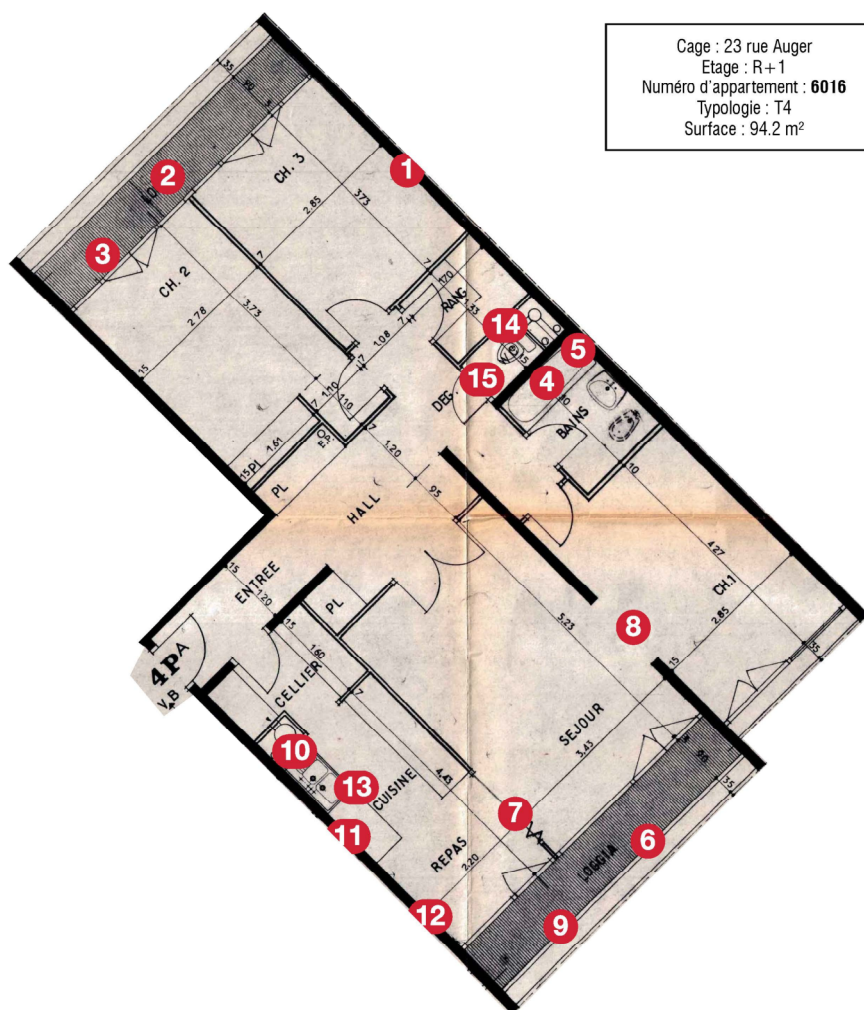
Exemple d'un logement : n°6016 (23 Auger, R+1)

Peinture dégradée

Sol souple ajouté sur loggia

Baignoire très abîmée

Dégât des eaux +  
bouche VMC non remplacée

Fuite sous évier

Douche non fonctionnelle

VMC ne fonctionne pas

Balcon encombré

Baies refermées

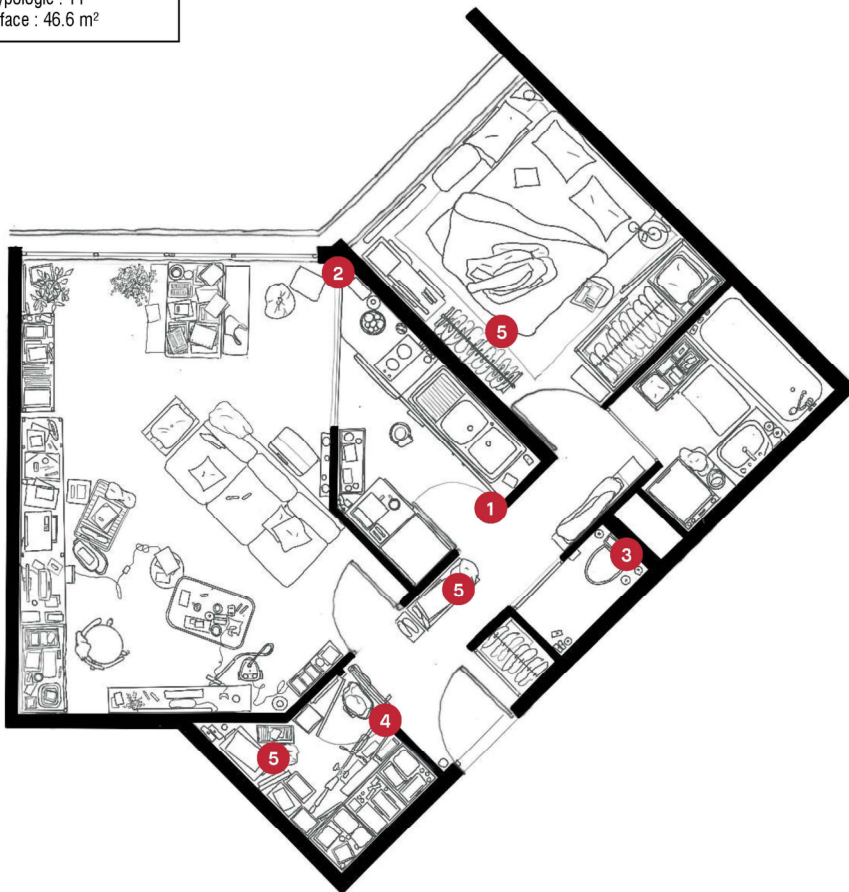
Exemple d'un logement : n°6064 (23 Auger, R+6)

- 1 Porte d'accès cuisine conservée
- 2 Porte en accordéon non utilisée
- 3 Chasse d'eau non fonctionnelle
- 4 Stockage d'un vélo et d'une trottinette dans le rangement de l'entrée
- 5 Logement encombré

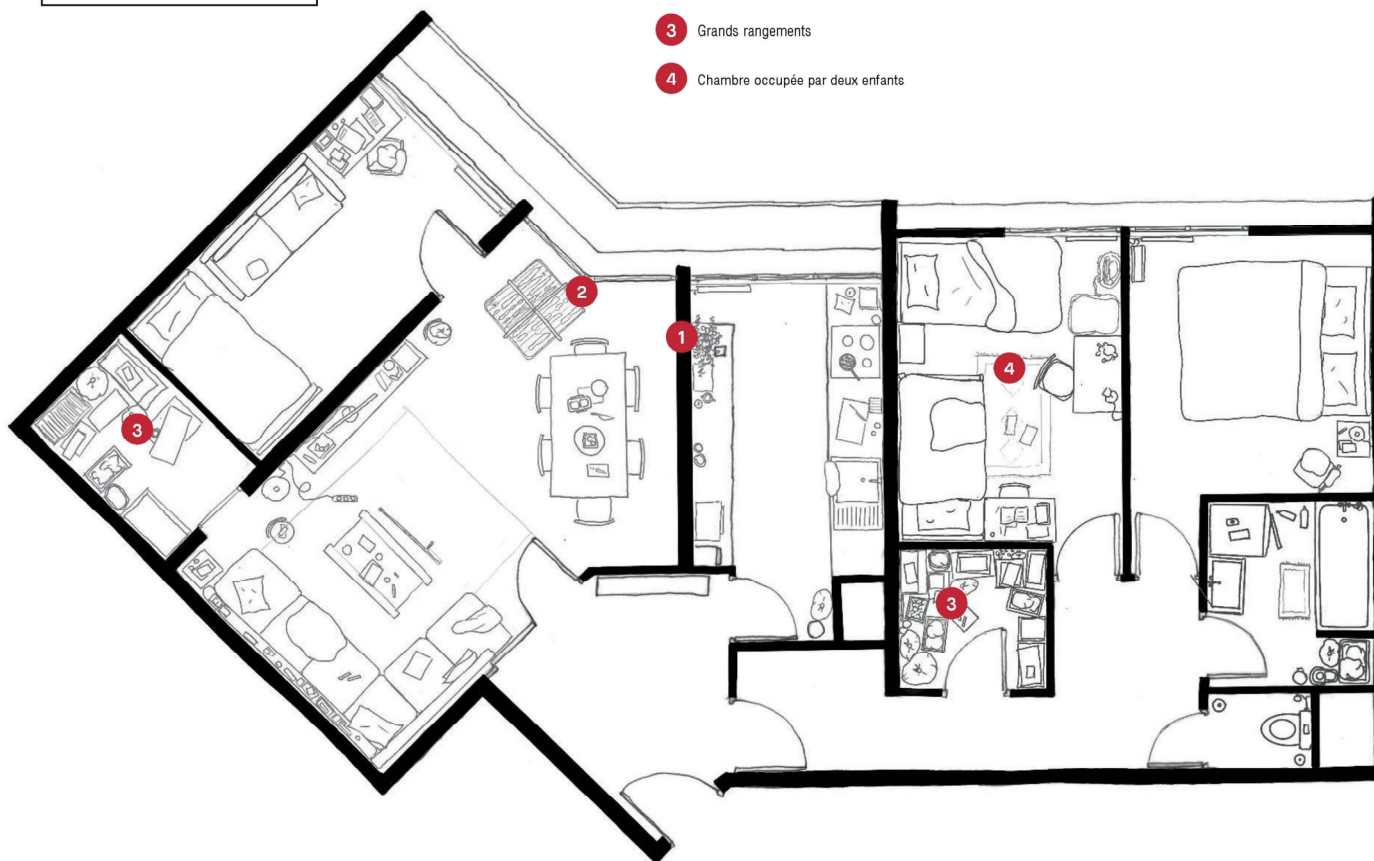
Exemple d'un logement : n°6051 (23 Auger, R+4)

- 1 Ouverture cuisine rebouchée
- 2 Séjour dans angle rentrant - Peu de vue et de luminosité
- 3 Grands rangements
- 4 Chambre occupée par deux enfants
