# Fiches arbres

des arbres prévus en abattage  
ou haubanage à réaliser avant 2026

Nom du parc : Parc du Bois de Bondy

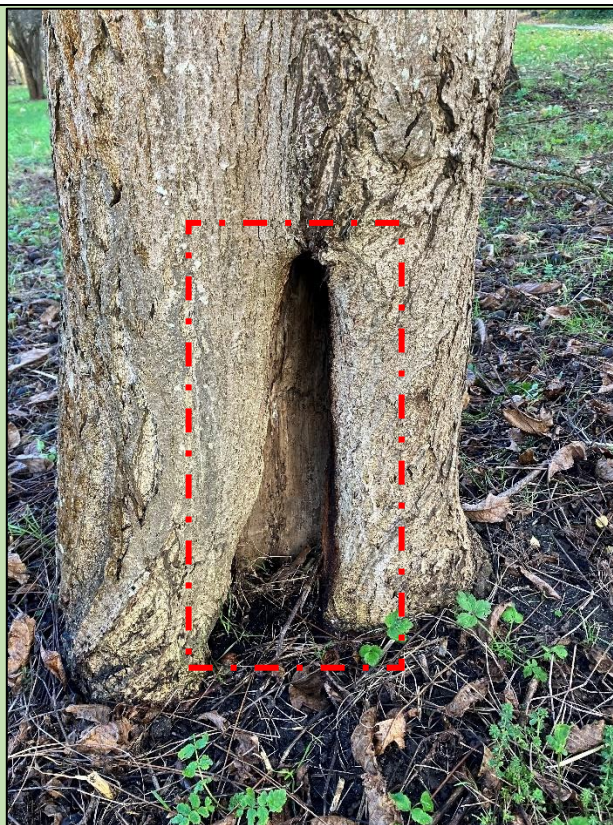
Commentaires : Présence d'une cavité ouverte au niveau du collet, indiquant une altération structurelle importante à la base de l'arbre. Cette ouverture expose directement les tissus internes, favorisant l'installation de champignons lignivores. On observe une dégradation avancée des tissus de soutien, notamment du bois de cœur et des zones périphériques assurant la stabilité mécanique de l'arbre. Cette détérioration compromet sérieusement l'ancrage de l'arbre dans le sol et augmente significativement le risque de basculement ou de rupture en cas de contrainte externe

Figure 1\_Cavité au niveau du collet

Type de préconisation : Abattage

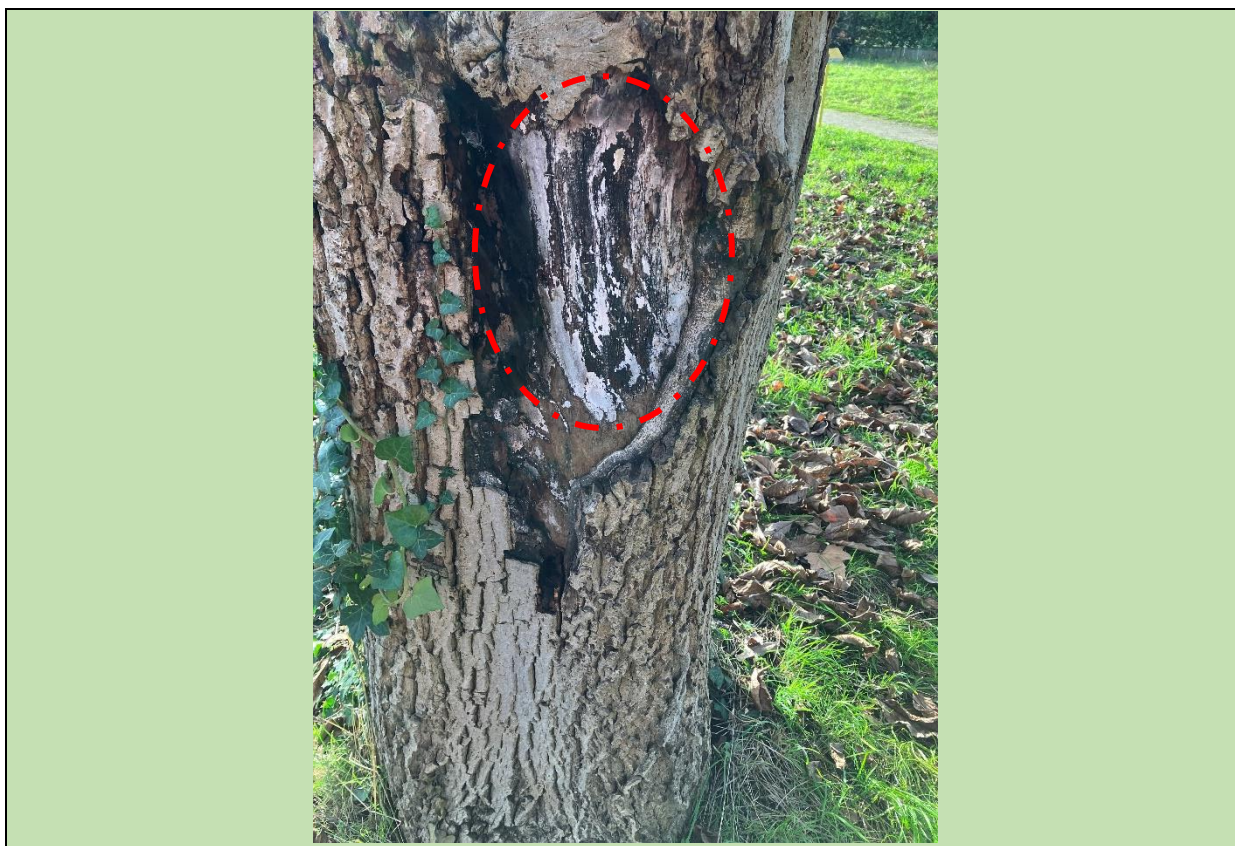
| Pathologie : <i>Armillaria mellea</i> - Armillaire couleur de miel |

| Commentaires : Détection du phytopathogène <i>Armillaria mellea</i> au niveau du système racinaire, champignon lignivore bien connu pour provoquer la pourriture blanche des racines. Cette espèce pathogène s'attaque aux tissus conducteurs et de soutien à la base de l'arbre, entraînant une perte progressive d'ancrage, un affaiblissement général de la structure et un dépérissement de la couronne.<br>La présence d' <i>Armillaria mellea</i> , associée aux signes de dégradation racinaire, constitue un facteur de risque majeur de chute brutale, y compris en l'absence de symptôme aérien avancé. L'abattage préventif est donc justifié afin de garantir la sécurité des usagers et prévenir toute rupture soudaine de l'arbre |

Figure 1\_ Présence de palmettes mycélienne

| Type de préconisation : Abattage |

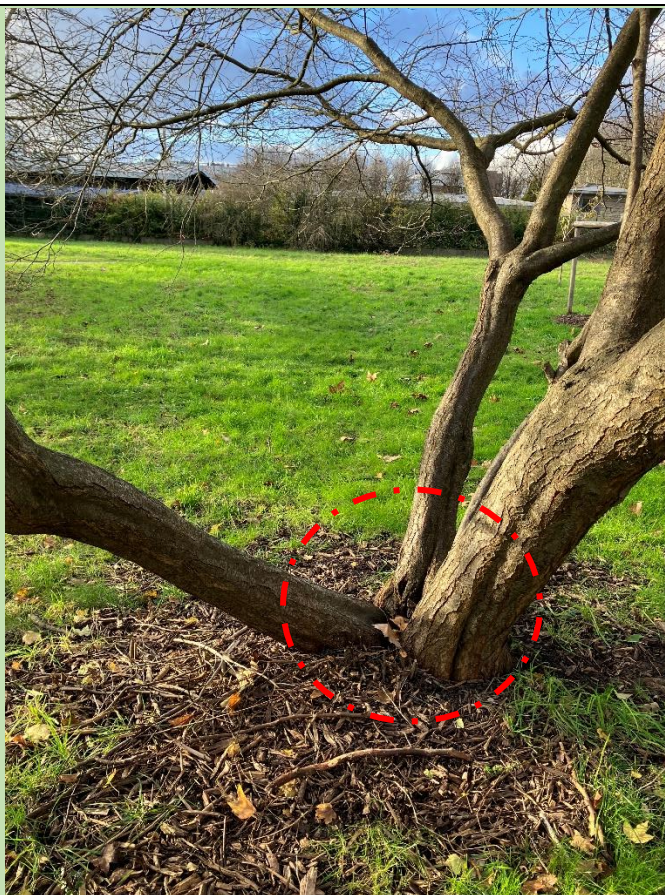
Commentaires : Haubanage ou abattage à envisager. L'arbre présente une altération marquée au niveau de la jonction des axes, avec plusieurs signes révélateurs de fragilité structurelle et un risque d'arrachement en cas de contrainte mécanique (vent, surcharge). Un haubanage statique est proposé en renfort des axes situés dans le prolongement du défaut, afin de limiter les sollicitations et de sécuriser la structure. Nombre de points d'ancrage recommandé : 3.

Figure 1\_ Illustration de la faiblesse structurelle

Type de préconisation : Haubanage ou abattage

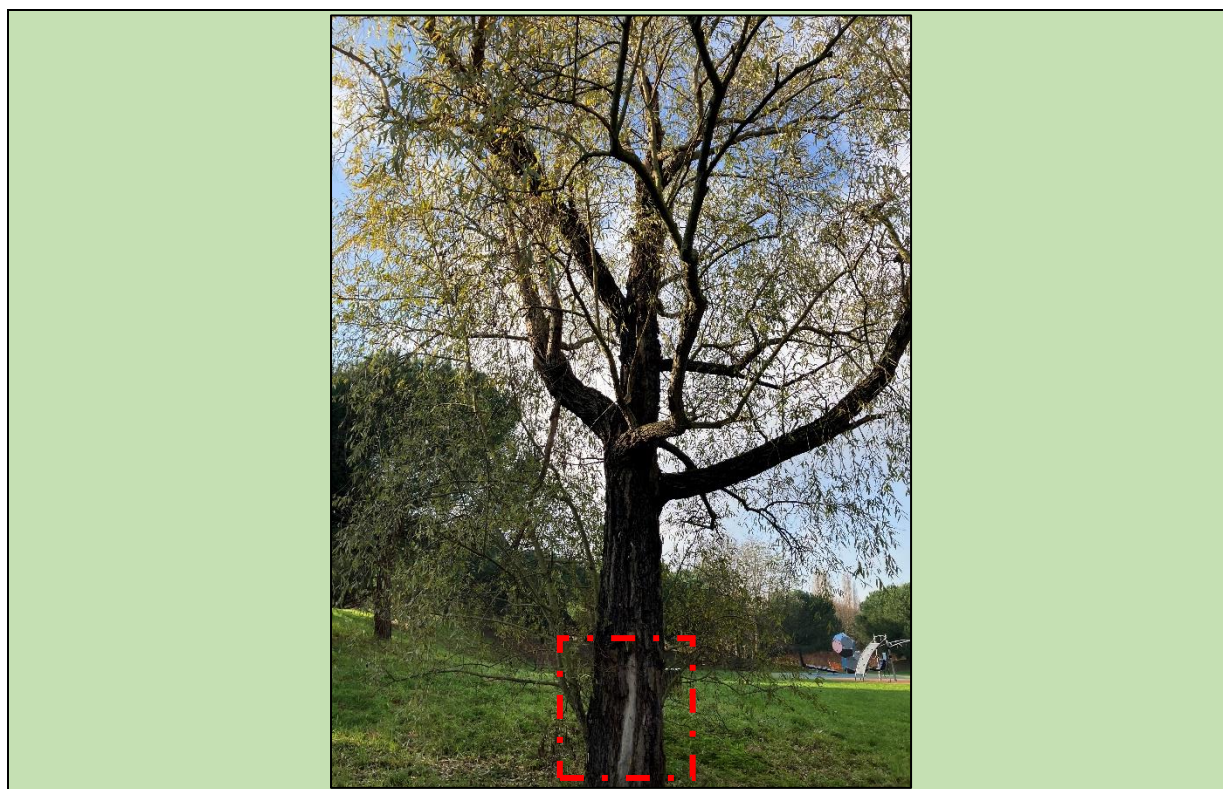
| <p>Commentaires : Présence d'une cavité interne significative, localisée dans le tronc ou à la base du sujet, indiquant une perte importante de matière ligneuse en cœur de bois. Cette vacuité résulte généralement d'un processus de décomposition avancée, souvent d'origine fongique, affectant les tissus de soutien internes. Elle s'accompagne d'une dégradation marquée des tissus de soutien, essentiels à la stabilité mécanique de l'arbre. La résistance structurale est ainsi fortement compromise, notamment face aux contraintes dynamiques (vent, mouvement du houppier), ce qui accroît considérablement les risques de rupture ou de basculement. L'ampleur de la cavité et l'état du bois environnant appellent à une évaluation du risque élevé, pouvant justifier une mise en sécurité ou un abattage préventif selon le contexte (fréquentation, proximité de biens ou d'ouvrages).</p> |

Figure 1\_ Dégradation des tissus de soutien

| Type de préconisation : Abattage |

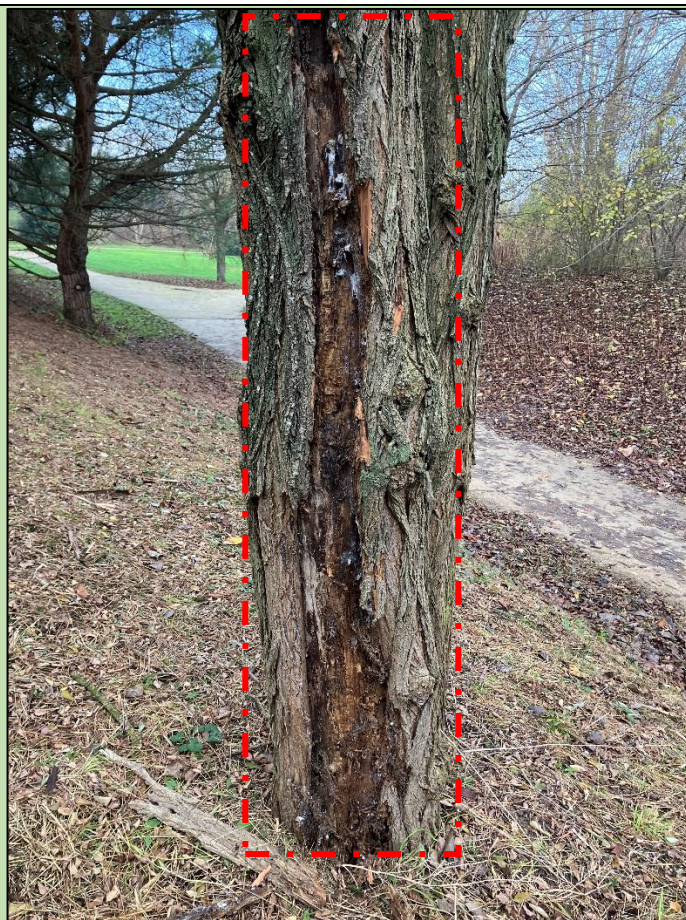
Commentaires : Dégradation avancée des tissus de soutien, consécutive à une pourriture rouge cubique, typiquement causée par des champignons lignivores. Ce type de dégradation se caractérise par une désintégration du bois en blocs anguleux, secs et friables, accompagnée d'une décoloration rougeâtre du xylème. La pourriture affecte en priorité le bois de cœur, mais peut s'étendre aux tissus porteurs périphériques, compromettant sérieusement la résistance mécanique de l'arbre. La stabilité structurelle est ainsi fortement compromise, augmentant significativement le risque de rupture ou de basculement, même en l'absence de signes externes visibles importants.

Figure 1\_Dégradation des tissus de soutien

Type de préconisation : Abattage

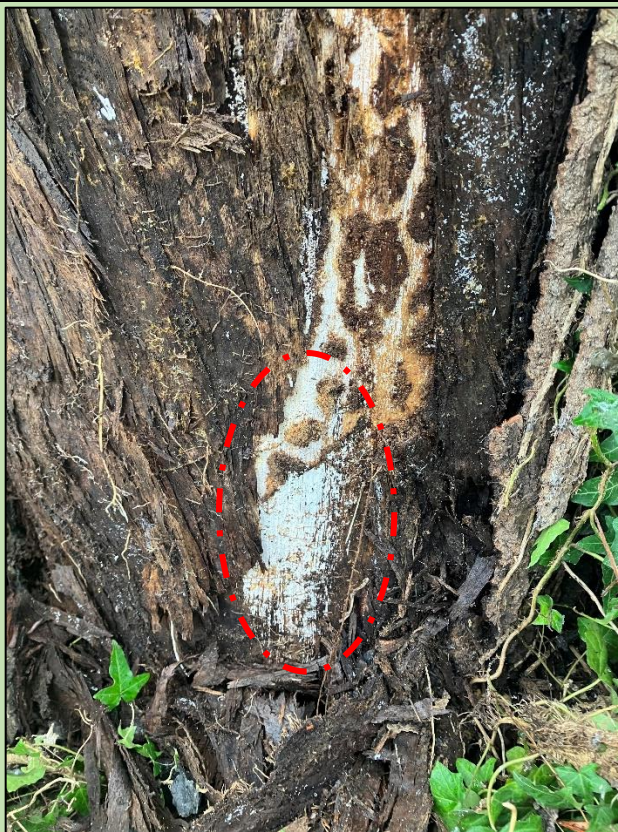
Pathologie : *Armillaria mellea* - Armillaire couleur de miel

Commentaires : Détection du phytopathogène *Armillaria mellea* au niveau du système racinaire, champignon lignivore et nécrotrophe bien connu pour provoquer la pourriture blanche des racines. Cette espèce pathogène s'attaque aux tissus conducteurs et de soutien à la base de l'arbre, entraînant une perte progressive d'ancrage, un affaiblissement général de la structure et un dépérissement de la couronne. La présence d'*Armillaria mellea*, associée aux signes de dégradation racinaire, constitue un facteur de risque majeur de chute brutale, y compris en l'absence de symptôme aérien avancé. L'abattage préventif est donc justifié afin de garantir la sécurité des usagers et prévenir toute rupture soudaine de l'arbre.

Figure 1\_Palmettes mycélienne

Type de préconisation : Abattage

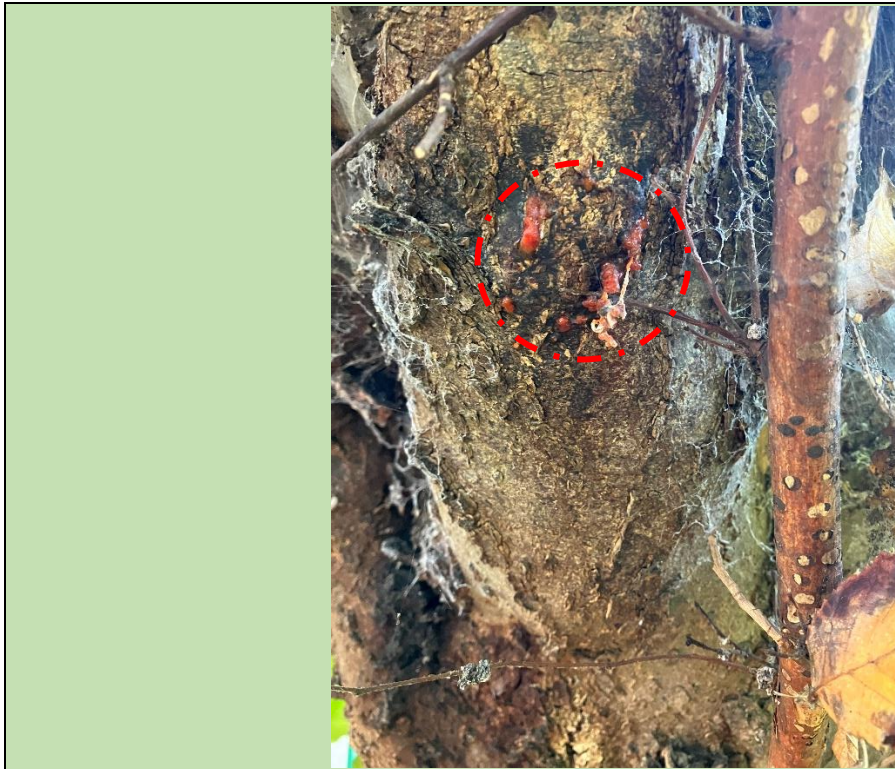
Pathologie : *Nectria cinnabarina* - Maladie du Corail

Commentaires : Dépérissement irréversible du sujet, consécutif à une infection par le champignon pathogène *Nectria cinnabarina*. Ce micro-organisme responsable de chancres sur rameaux et branches, pénètre généralement par des plaies ou des zones affaiblies, provoquant une nécrose progressive des tissus corticaux et conducteurs. La colonisation fongique entraîne une altération durable des flux de sève, un dessèchement des parties terminales, ainsi qu'un affaiblissement général du houppier. L'arbre, déjà affaibli, ne montre plus de capacité de compartimentation ou de régénération, ce qui rend toute reprise végétative impossible. Dans ce contexte, et au vu du pronostic vital défavorable, la suppression du sujet est préconisée dans le cadre d'une gestion raisonnée du patrimoine arboré.

*Figure 1\_ Fructification du pathogène*

Type de préconisation : Abattage

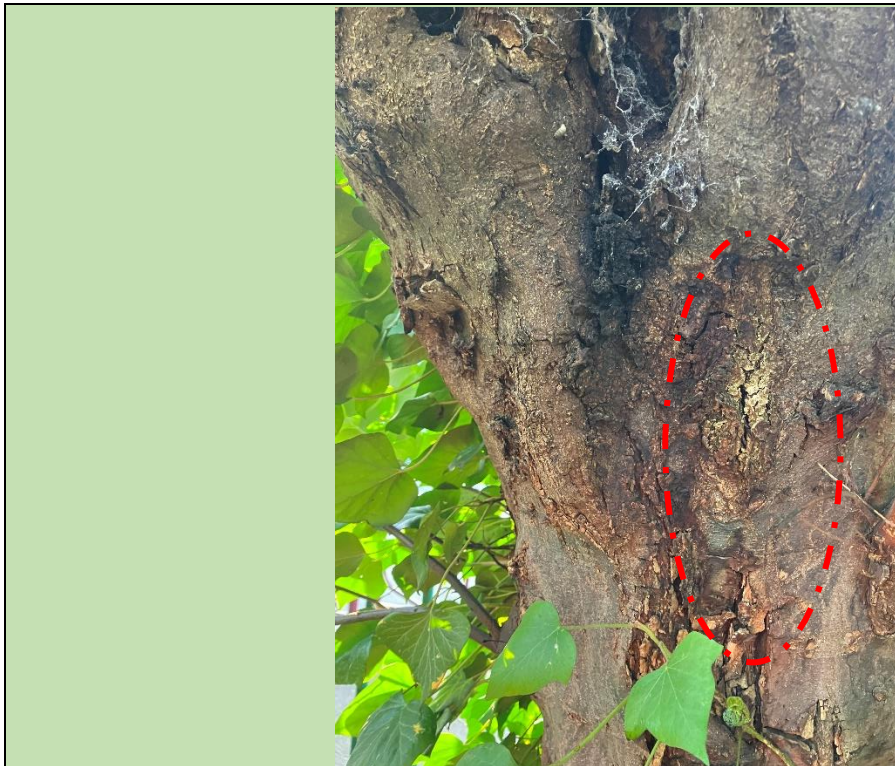
*Figure 2\_ Zone chancreuse*

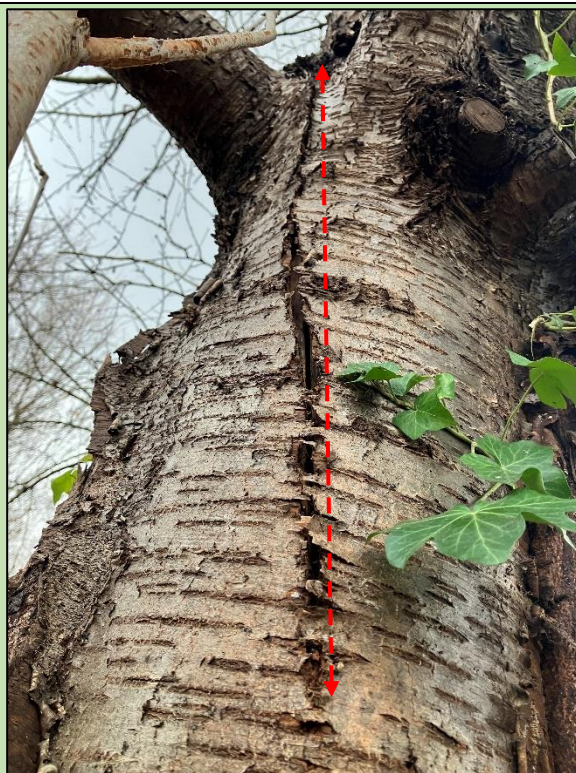
Commentaires : Présence d'une fissuration longitudinale du tronc, s'étendant sur une portion significative de la surface, traduisant une fragilité structurelle majeure. Ce type de fissure résulte généralement de contraintes mécaniques internes (croissance déséquilibrée, gel, vent, surcharge), ou d'un affaiblissement lié à une altération interne du bois. Cette fissuration est le signe d'une altération mécanique significative, affectant la capacité du tronc à assurer son rôle porteur. La continuité structurelle est rompue, augmentant considérablement le risque de rupture sous contrainte (notamment en conditions climatiques défavorables).

Figure 1\_Fissure longitudinale

Type de préconisation : Abattage

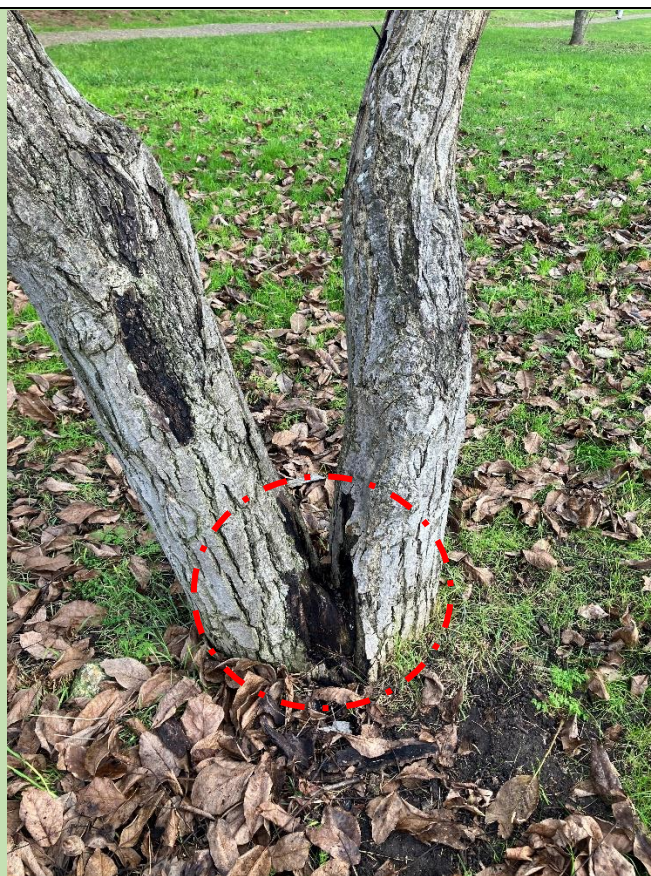
Commentaires : Haubanage ou abattage à envisager. Axes présentant une écorce incluse, révélant une jonction structurale fragilisée entre les charpentières. Ce type de configuration est propice aux ruptures par séparation, notamment sous l'effet de contraintes mécaniques.

Figure 1\_Zone de faiblesse structurelle

Un haubanage statique est recommandé pour sécuriser les axes dans le prolongement de l'écorce incluse, en réduisant les mouvements relatifs et en répartissant les efforts.

Nombre de points d'ancrage conseillé : 2.

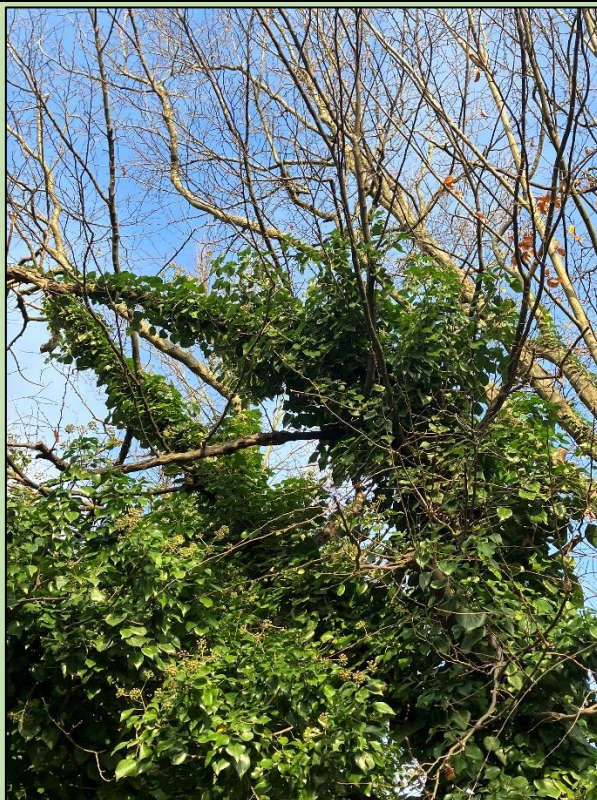
Commentaires : Circonférence non mesurable, en raison d'un enchevêtrement végétal ou rendant toute prise de mesure imprécise. Le sujet présente un dépérissement irréversible, caractérisé par une perte de vigueur généralisée, un déficit foliaire marqué et une absence de régénération. On observe également une présence abondante de bois mort, tant en cime que sur les charpentières secondaires, indicateur d'un déclin physiologique avancé. L'ensemble de ces éléments confirme la perte fonctionnelle du sujet, dont le maintien n'est plus justifiable ni sur le plan sanitaire, ni sur le plan sécuritaire.

Figure 1\_Dépérissement du sujet

Type de préconisation : Abattage

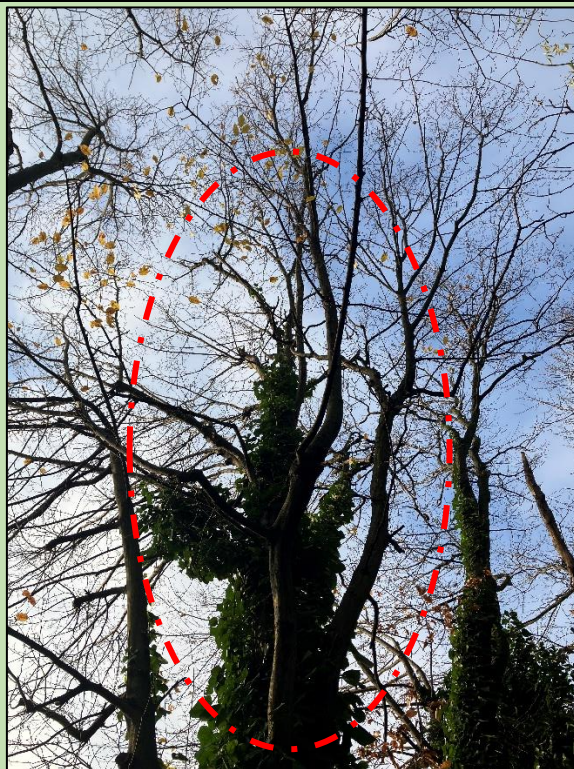
Commentaires : Le sujet présente un dépérissement irréversible, marqué par une perte progressive et généralisée de ses fonctions vitales : réduction de la masse foliaire, présence de bois mort, absence de reprise végétative et affaiblissement structurel. Aucun signe de régénération ou de compartimentation efficace n'est observable, ce qui exclut toute perspective de stabilisation ou de récupération à moyen terme.

Figure 1\_ Dépérissement irréversible de l'arbre

Type de préconisation : Abattage

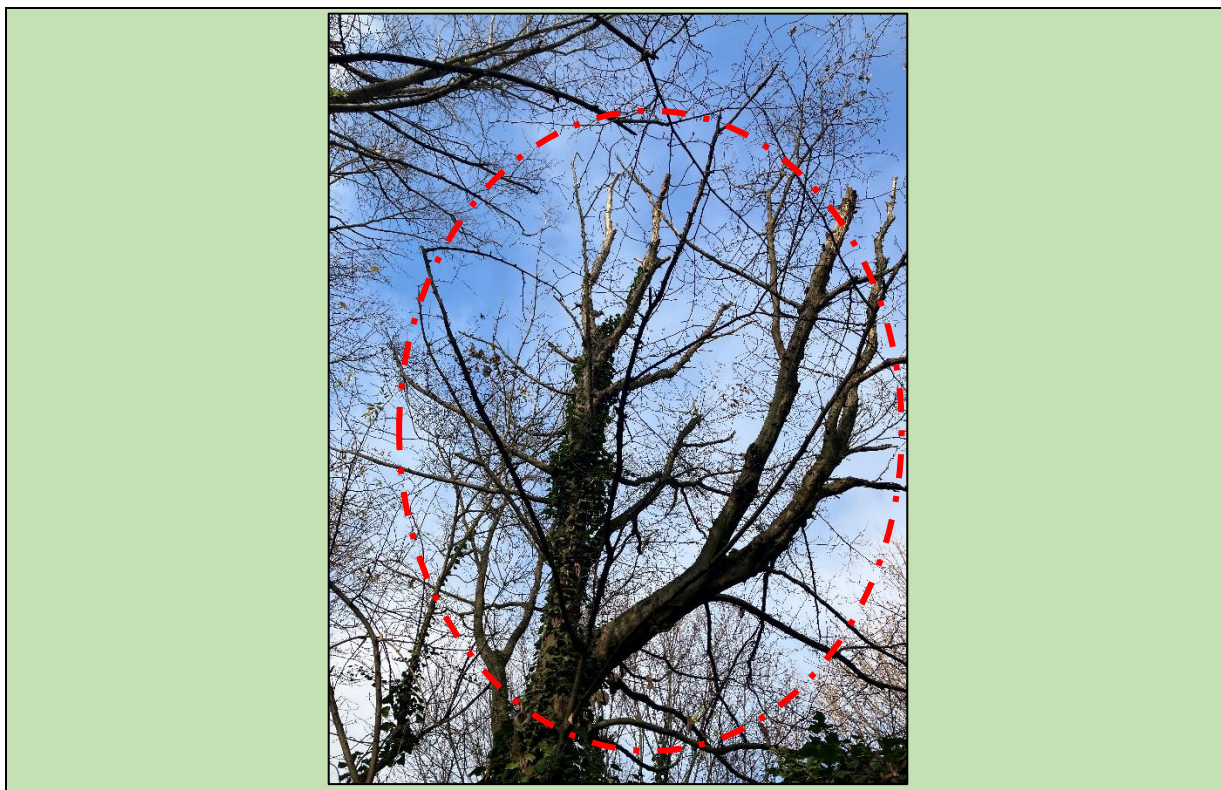
Commentaires : Le sujet présente un dépérissement irréversible, marqué par une perte progressive et généralisée de ses fonctions vitales : réduction de la masse foliaire, présence de bois mort, absence de reprise végétative et affaiblissement structurel. Aucun signe de régénération ou de compartimentation efficace n'est observable, ce qui exclut toute perspective de stabilisation ou de récupération à moyen terme.

Figure 1\_Dépérisement irréversible de l'arbre

Type de préconisation : Abattage

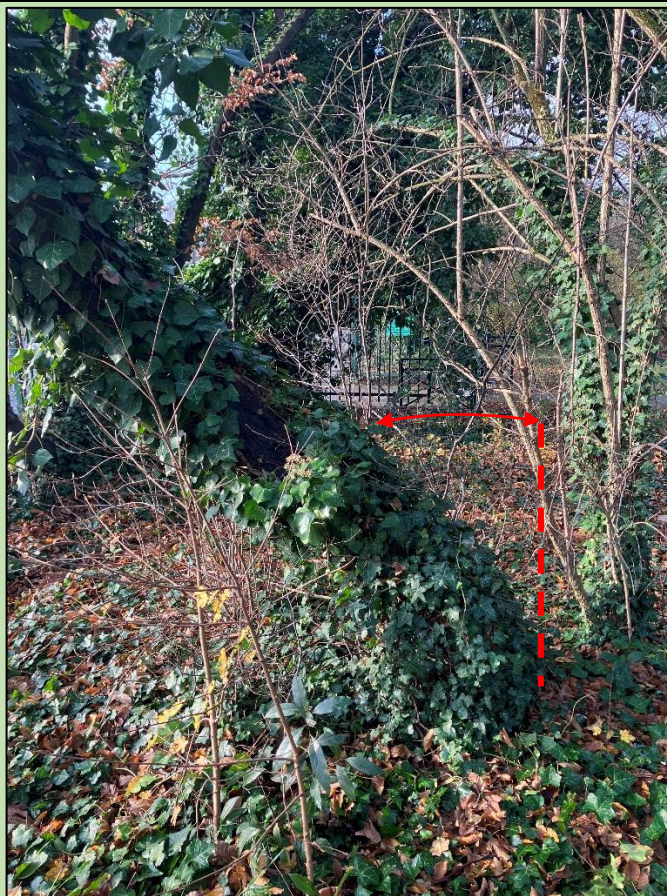
Commentaires : Sujet présentant une forte inclinaison, traduisant une perte d'équilibre mécanique et un probable affaiblissement du système racinaire ou du collet. Cette inclinaison accentue les contraintes exercées sur les tissus de soutien déjà fragilisés. Par ailleurs, l'arbre est en dépérissement irréversible, comme en témoigne la présence étendue de bois mort, une diminution de la masse foliaire, et l'absence de signes de régénération. L'état physiologique dégradé, combiné à l'instabilité structurelle, constitue un facteur de risque élevé. Dans ce contexte, le maintien du sujet n'est plus envisageable, et une intervention de gestion (abattage préventif) est recommandée pour garantir la sécurité

Figure 1\_Inclinaison prononcée du sujet

Type de préconisation : Abattage

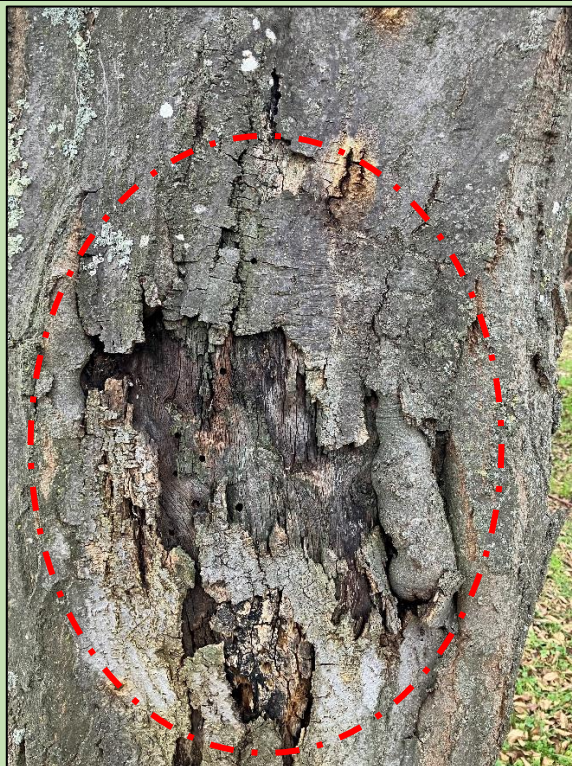
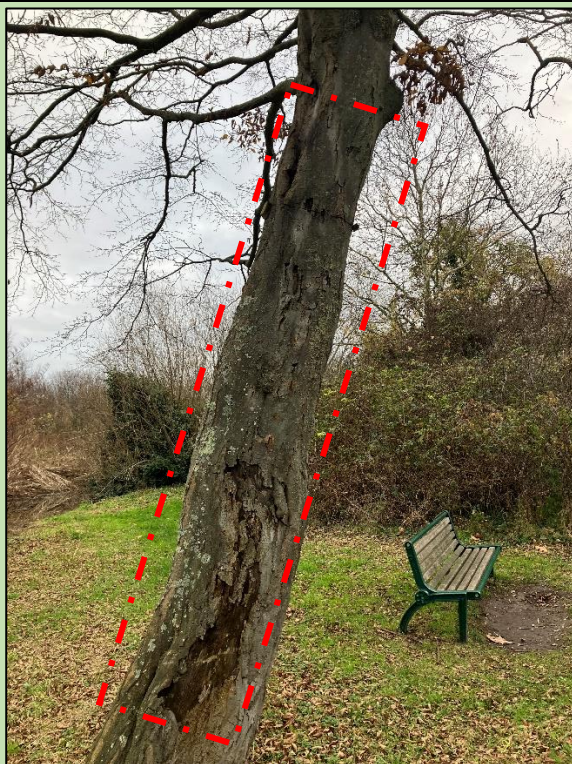
Pathologie : *Nectria cinnabarina* - Maladie du Corail

Commentaires : Tronc présentant un faciès déprimé et chancreux, traduisant une altération avancée des tissus corticaux et sous-corticaux. Ces symptômes sont caractéristiques d'une réponse de l'arbre à une agression pathogène persistante, marquée par une nécrose localisée. L'analyse visuelle révèle la présence du champignon pathogène *Nectria cinnabarina*, agent de chancres sur feuillus, notamment en conditions de stress physiologique (blessures, sécheresse, sol compacté). Ce champignon s'attaque aux rameaux et au tronc, entraînant des nécroses étendues, un affaiblissement progressif du sujet et une mauvaise compartimentation des tissus infectés. L'état général de l'arbre, conjugué à cette pathologie, laisse entrevoir une faible espérance de maintien à moyen terme, avec un risque accru de dépérissement progressif ou de rupture en cas d'aggravation

Figure 1\_ Présence de zones chancreuse

Figure 2\_ Présence de zones chancreuse

Type de préconisation : Abattage

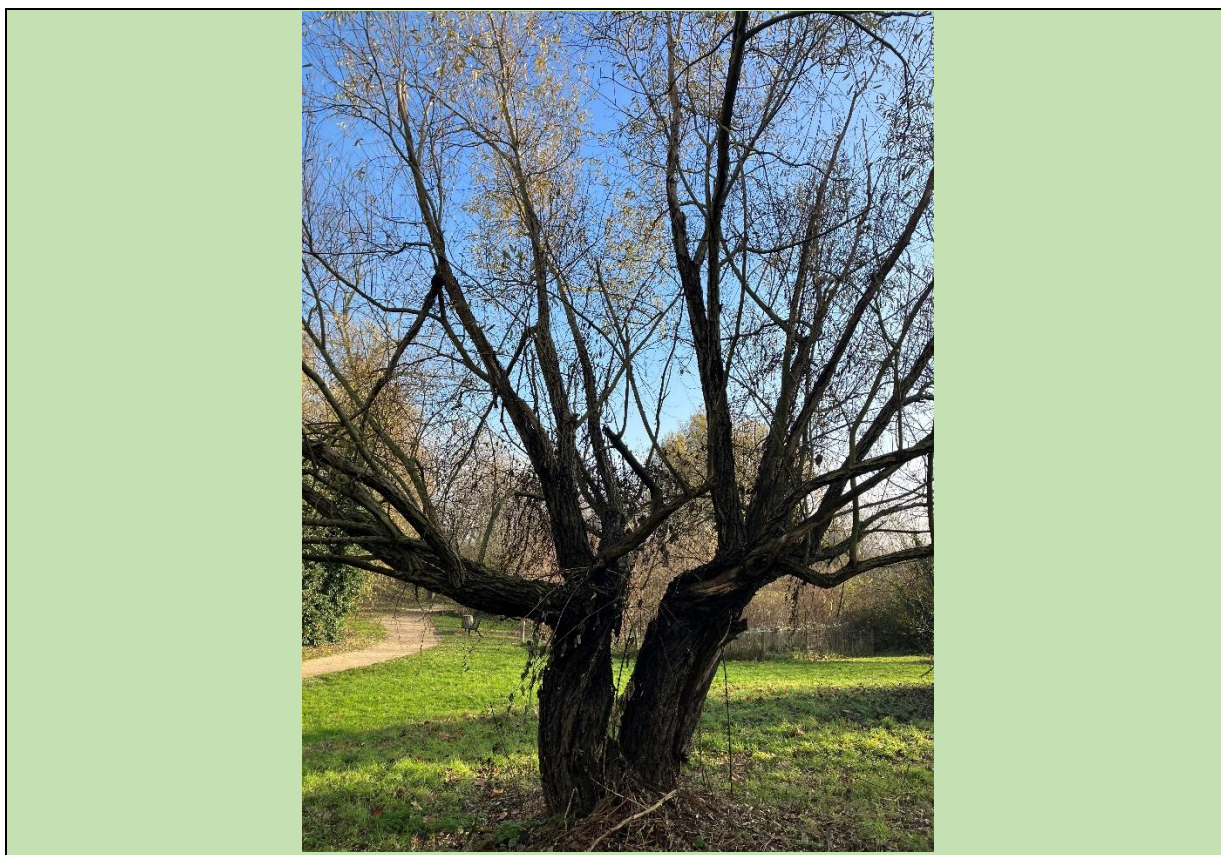
Commentaires : Sujet en phase de sénescence, présentant des signes généralisés de dépérissement physiologique. La sénescence se manifeste par une réduction significative de la vigueur végétative, un déficit foliaire marqué, la présence de bois mort en cime, ainsi qu'une baisse des capacités de régénération.

Les observations effectuées sur le houppier et le tronc indiquent un dépérissement irréversible, lié à l'âge.

*Figure 1\_Sujet en phase sénescence*

Dans cet état, le maintien du sujet n'est plus envisageable à moyen terme, tant pour des raisons biologiques que sécuritaires.

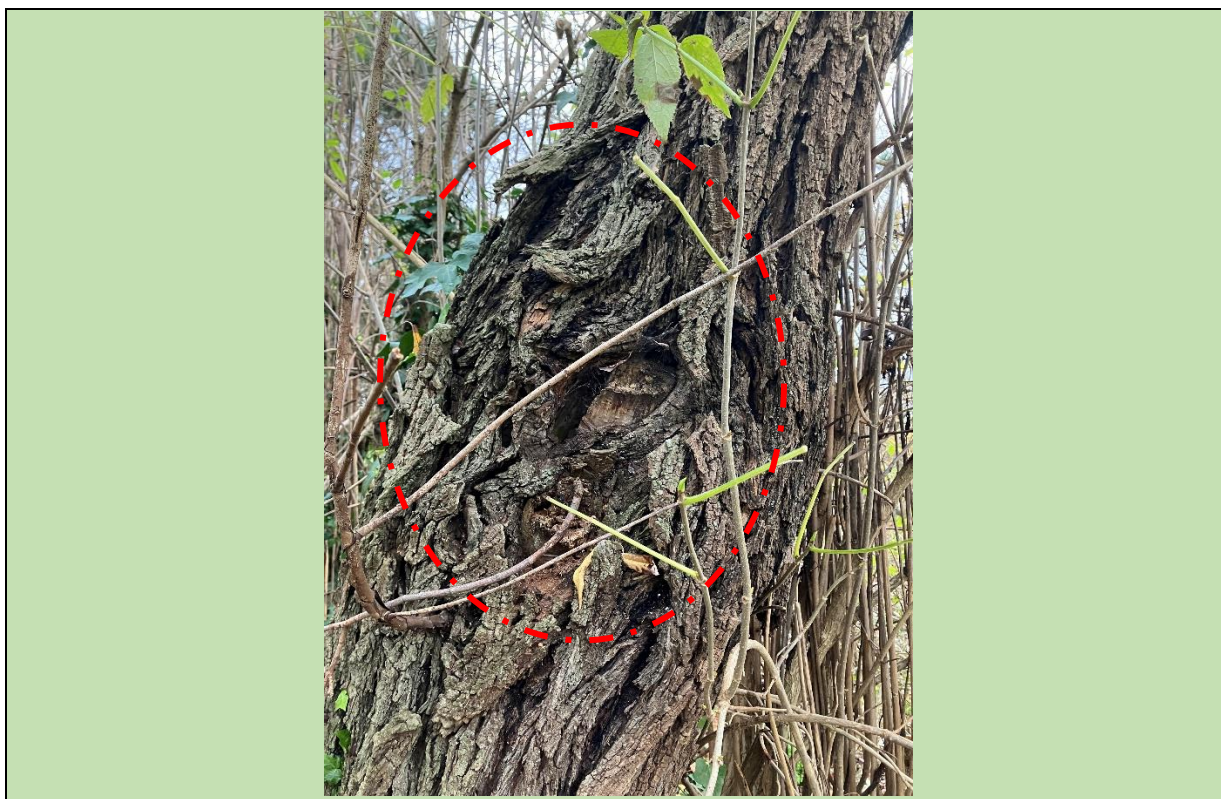
Commentaires : Dégradation avancée des tissus de soutien, affectant la stabilité mécanique de l'arbre. Les structures ligneuses internes, notamment au niveau du tronc ou du collet, présentent des signes de faiblesse marquée réduisant leur capacité à résister aux contraintes mécaniques. Cette altération est associée à une forte inclinaison du sujet, qui aggrave les sollicitations exercées sur les zones déjà fragilisées. L'axe de gravité est désaxé de manière significative, ce qui augmente le risque de basculement, en particulier en cas d'événement météorologique (vent fort, sol détrempé). L'ensemble de ces éléments constitue un facteur de dangerosité élevé, rendant le maintien du sujet difficilement justifiable dans un espace fréquenté sans intervention lourde.

*Figure 1\_ Altération des tissus de soutien*

Type de préconisation : Abattage

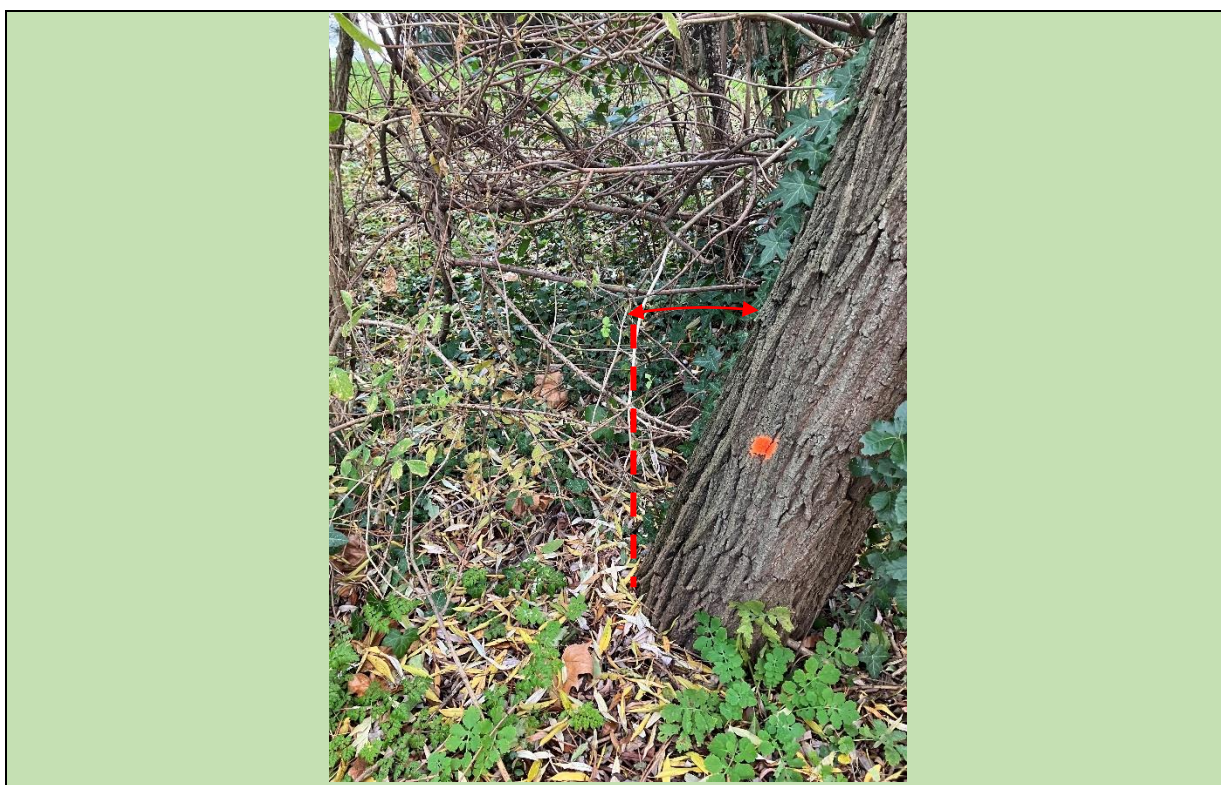
*Figure 2\_ Forte inclinaison du sujet*

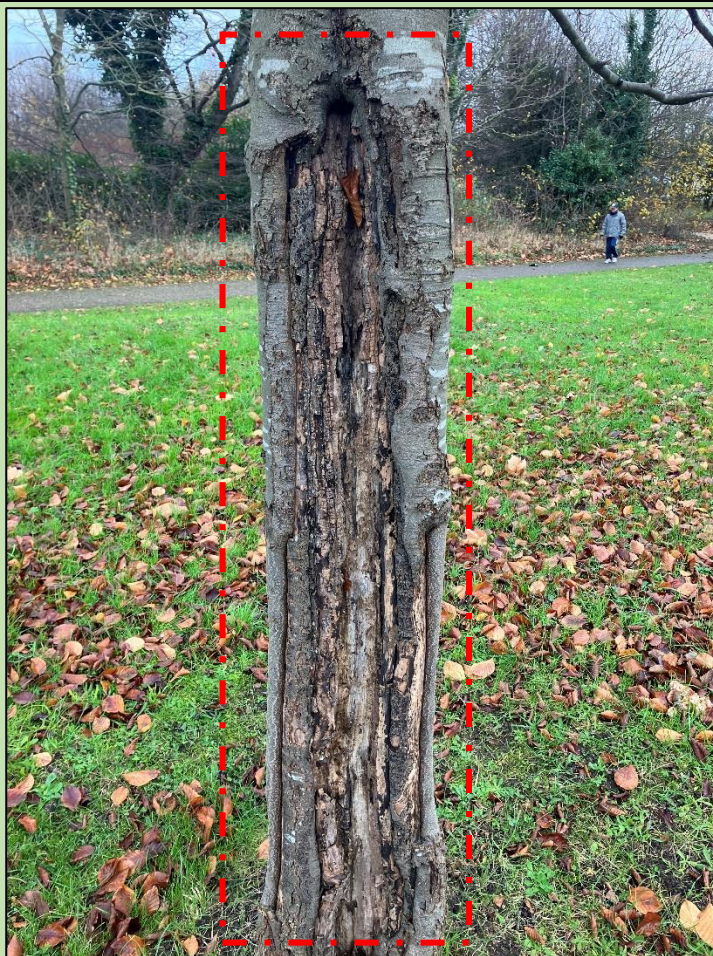
Commentaires : Dégradation avancée des tissus de soutien, affectant les structures porteuses de l'arbre et compromettant sa stabilité mécanique. Cette altération est généralement liée à un processus de décomposition interne, souvent d'origine fongique ou bactérienne, avec perte de résistance au niveau du tronc ou du collet. On observe en parallèle la présence d'un cal de réaction régressif, signe d'une tentative de compartimentation ancienne, aujourd'hui inefficace. Ce cal, initialement formé pour isoler les tissus dégradés, montre des signes de rétraction ou d'arrêt de croissance, traduisant l'incapacité de l'arbre à contenir l'évolution de la dégradation. Cette situation indique une perte durable de la capacité de défense de l'arbre, et accentue les risques de rupture structurale, notamment en cas de contrainte mécanique ou de conditions climatiques défavorables.

Figure 1\_ Dégradation des tissus et cal régressif

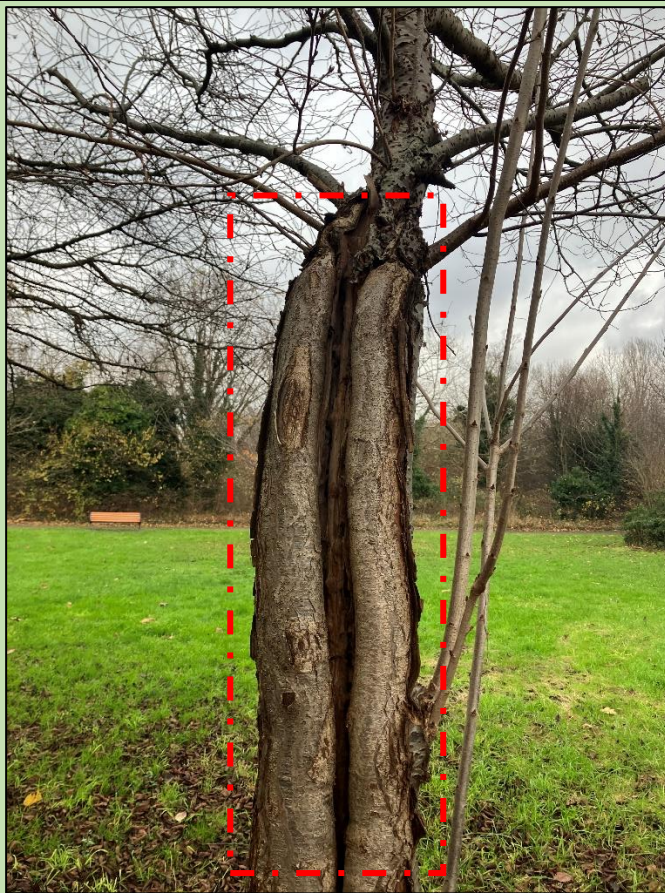
Commentaires : Dégradation importante des tissus de soutien, affectant les capacités mécaniques de l'arbre et compromettant sa stabilité à court ou moyen terme. Cette détérioration, souvent liée à un processus de décomposition interne (fongique, structurelle ou physiologique), affaiblit significativement les zones porteuses (tronc, collet, charpentières). En l'absence de perspective réaliste de récupération ou de sécurisation durable, un abattage de gestion est préconisé. Cette décision s'inscrit dans une logique préventive, visant à éviter les risques liés à une rupture soudaine, notamment en milieu fréquenté ou sensible.

Figure 1\_Dégradation importante des tissus de soutien

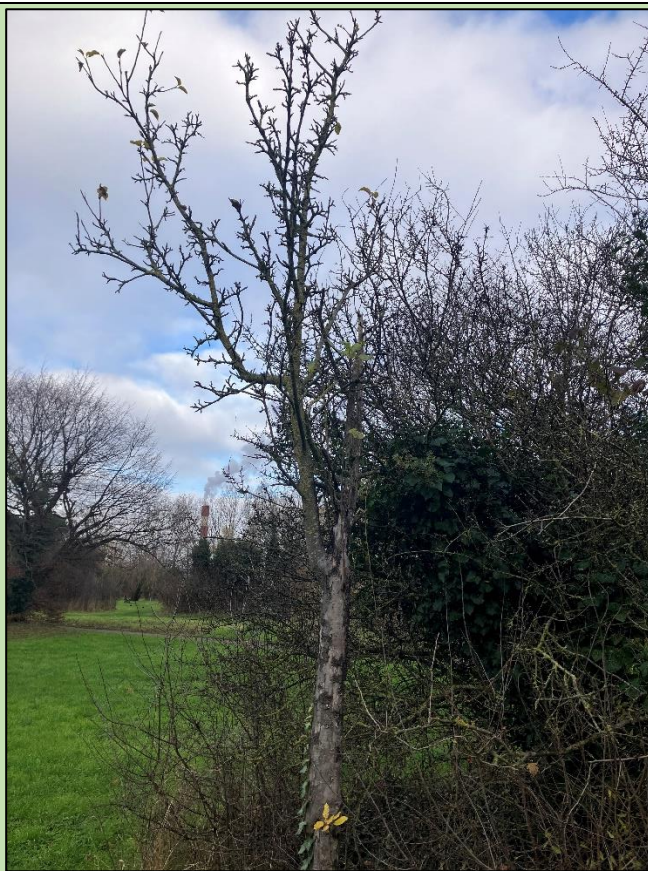
Commentaires : Sujet en cours de dépérissement, présentant un affaiblissement progressif de l'ensemble de ses fonctions vitales. Ce dépérissement se manifeste par une réduction marquée de la densité foliaire, la présence de bois mort en cime, une perte de vigueur générale, et souvent une mauvaise capacité de compartimentation des atteintes biologiques ou mécaniques. Face à l'évolution irréversible de l'état sanitaire du sujet et à l'absence de perspectives de récupération, un abattage de gestion est recommandé. Cette intervention préventive vise à limiter les risques futurs liés à la chute de branches ou à une rupture structurelle, et à garantir la sécurité des usagers dans un cadre anticipé et raisonné.

Figure 1\_Sujet en dépérissement irréversible

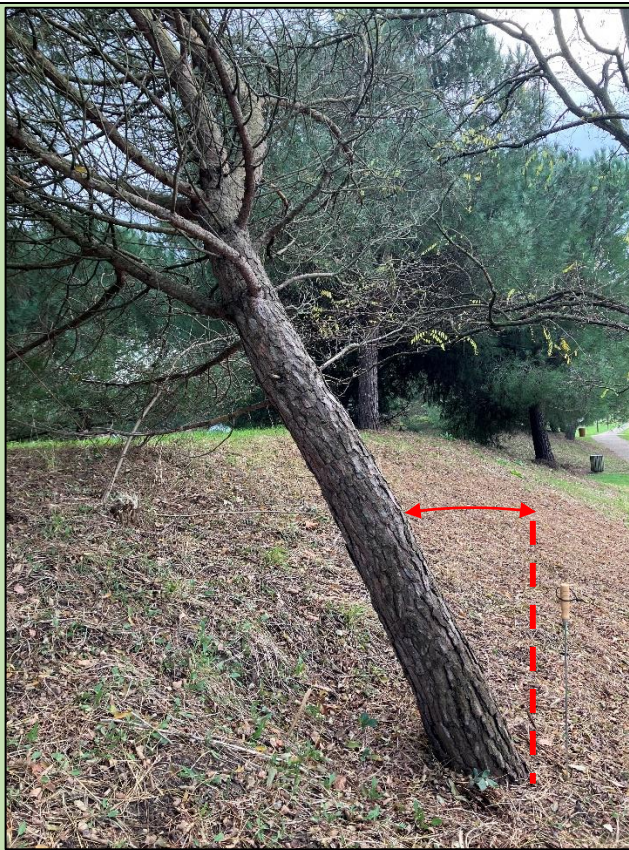
Commentaires : Sujet présentant un affaissement progressif, accompagné d'un soulèvement partiel du socle racinaire, signe d'un déséquilibre mécanique majeur. Ce type de mouvement traduit une perte d'ancrage de l'arbre dans le sol, souvent liée à une dégradation du système racinaire, à une saturation en eau ou à un substrat insuffisamment porteur. L'inclinaison croissante du sujet et l'instabilité du système racinaire constituent un facteur de dangerosité élevé, avec un risque de basculement à court terme, même en l'absence d'événement climatique majeur. Dans ce contexte, un abattage de gestion est préconisé, afin de prévenir tout incident et d'assurer la sécurité des personnes et des biens à proximité.

Figure 1\_Inclinaison prononcée du sujet

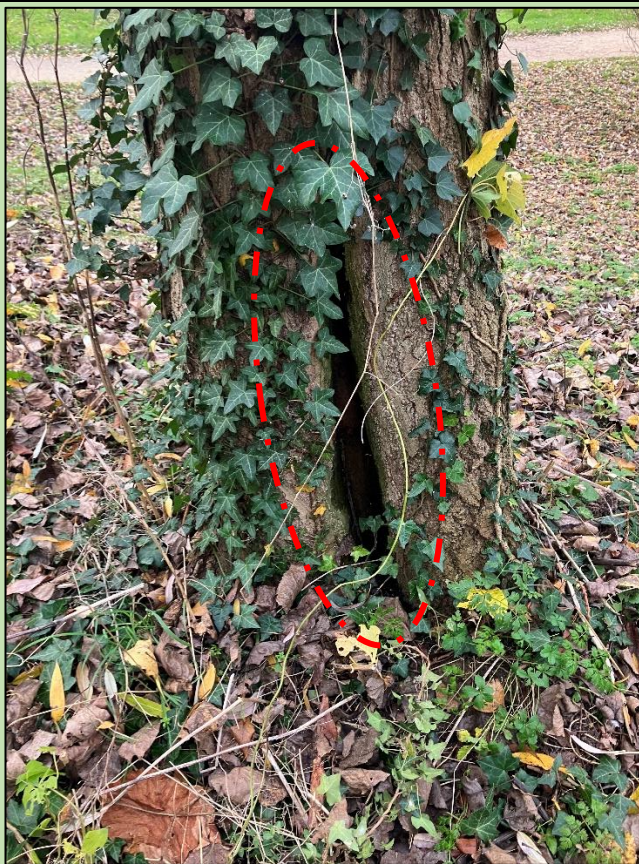
| <p>Commentaires : Présence d'une cavité ouverte au niveau du collet, révélant une altération structurelle critique à la base de l'arbre. Cette ouverture expose les tissus internes aux agents pathogènes (champignons, bactéries) et favorise les phénomènes de décomposition interne. Elle s'accompagne d'une dégradation importante des tissus de soutien, notamment du bois de cœur et des zones périphériques impliquées dans la stabilité mécanique. Cette double atteinte – cavité et altération – compromet gravement l'ancrage et la résistance de l'arbre, augmentant fortement le risque de basculement ou de rupture, même en l'absence de contraintes extérieures majeures.</p> |

Figure 1\_Présence d'une cavité ouverte

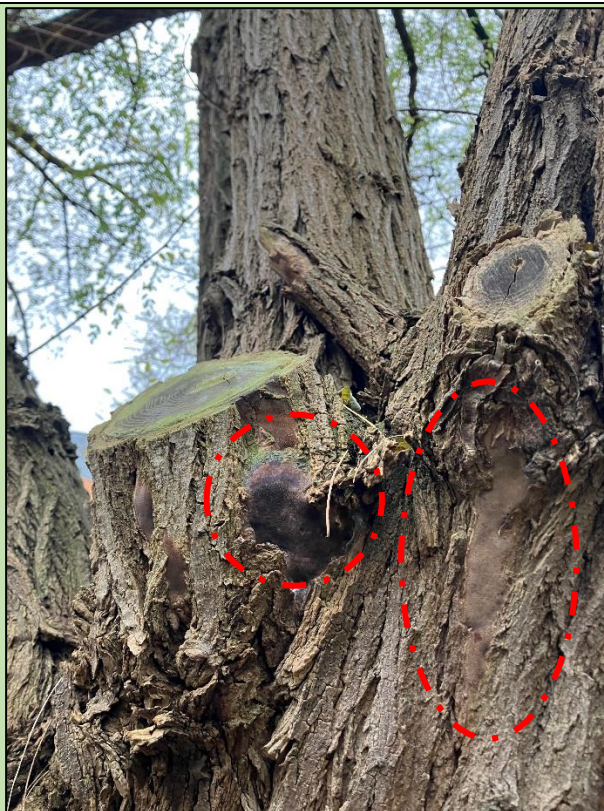
Commentaires : Dégradation avancée des tissus de soutien mécaniques, consécutive à la présence de *Phellinus punctatus*, un champignon lignivore. Ce pathogène s'attaque progressivement au bois de cœur, entraînant une perte significative de la résistance mécanique de l'arbre. La structure interne est fragilisée, ce qui augmente notablement le risque de rupture du sujet en cas de contrainte.

Figure 1\_Carpophores du phéllin

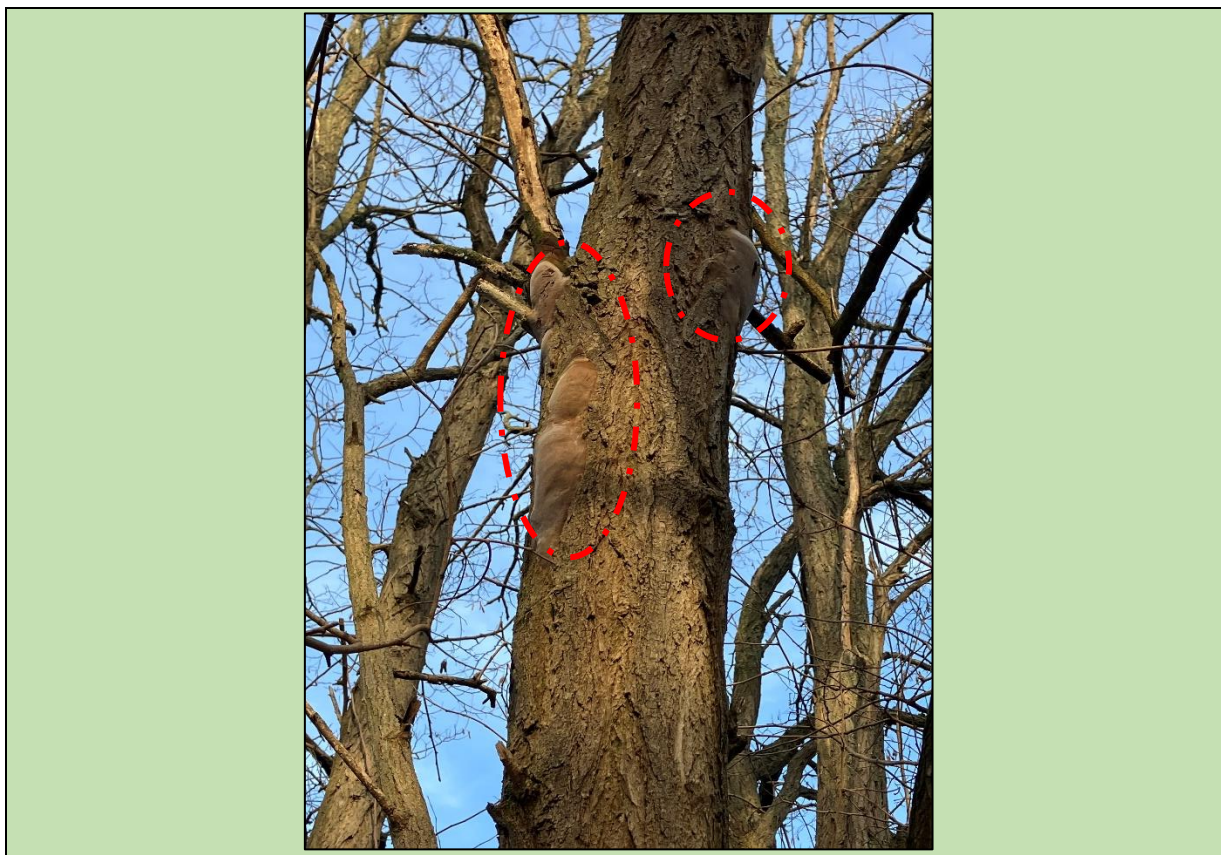
Commentaires : Dégradation avancée des tissus de soutien mécaniques, consécutive à la présence de *Phellinus punctatus*, un champignon lignivore. Ce pathogène s'attaque progressivement au bois de cœur, entraînant une perte significative de la résistance mécanique de l'arbre. La structure interne est fragilisée, ce qui augmente notablement le risque de rupture du sujet en cas de contrainte.

Figure 1\_Phytopathogène *Phellinus punctatus*
