Fiches arbres

des arbres prévus en abattage
ou haubanage à réaliser avant 2026

Nom du parc : Parc du Bois de Bondy

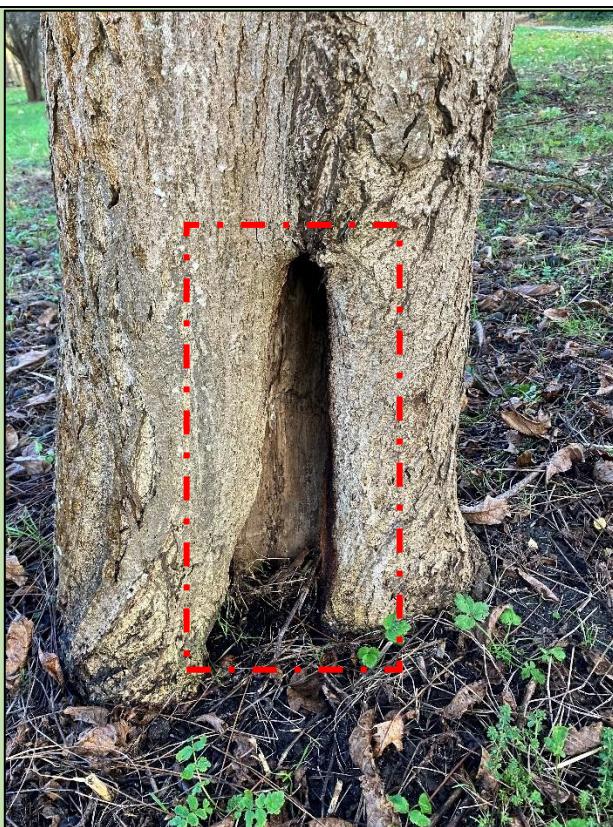
Commentaires : Présence d'une cavité ouverte au niveau du collet, indiquant une altération structurelle importante à la base de l'arbre. Cette ouverture expose directement les tissus internes, favorisant l'installation de champignons lignivores. On observe une dégradation avancée des tissus de soutien, notamment du bois de cœur et des zones périphériques assurant la stabilité mécanique de l'arbre. Cette détérioration compromet sérieusement l'ancrage de l'arbre dans le sol et augmente significativement le risque de basculement ou de rupture en cas de contrainte externe

Figure 1_Cavité au niveau du collet

Type de préconisation : Abattage

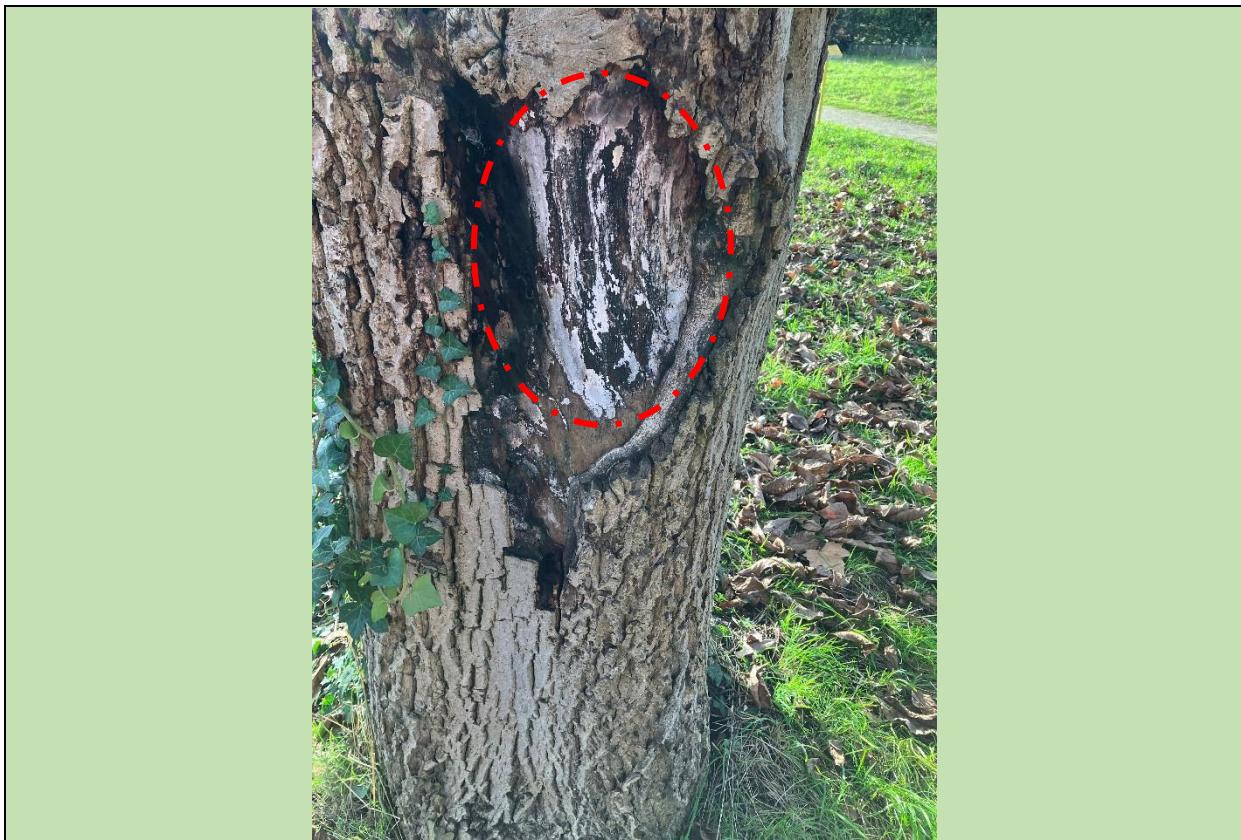
Commentaires : Détection du phytopathogène *Armillaria mellea* au niveau du système racinaire, champignon lignivore bien connu pour provoquer la pourriture blanche des racines. Cette espèce pathogène s'attaque aux tissus conducteurs et de soutien à la base de l'arbre, entraînant une perte progressive d'ancre, un affaiblissement général de la structure et un dépérissement de la couronne.

La présence d'*Armillaria mellea*, associée aux signes de dégradation racinaire, constitue un facteur de risque majeur de chute brutale, y compris en l'absence de symptôme aérien avancé. L'abattage préventif est donc justifié afin de garantir la sécurité des usagers et prévenir toute rupture soudaine de l'arbre

Figure 1_Présence de palmettes mycélienne

Type de préconisation : Abattage

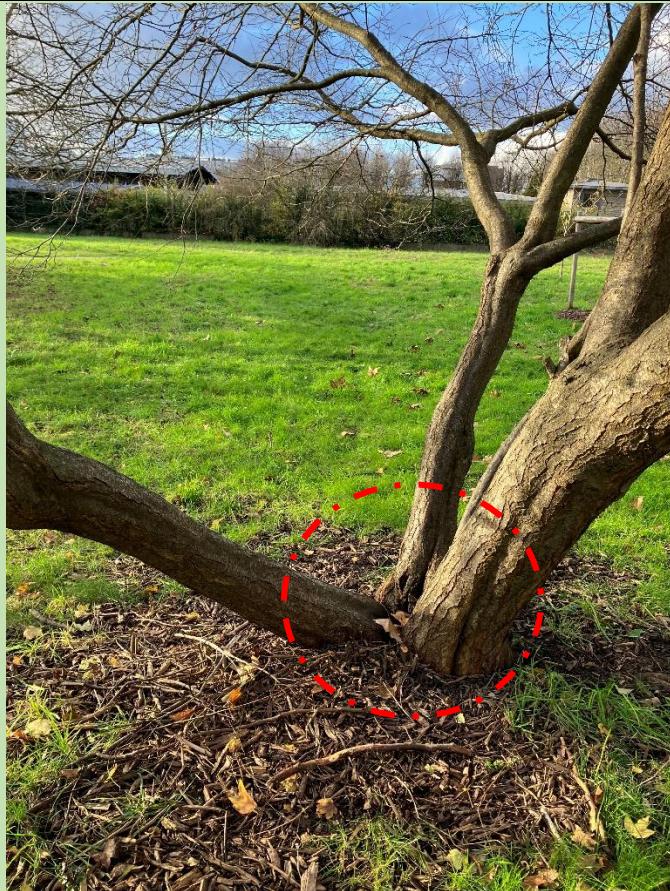
Commentaires : Haubanage ou abattage à envisager. L'arbre présente une altération marquée au niveau de la jonction des axes, avec plusieurs signes révélateurs de fragilité structurelle et un risque d'arrachement en cas de contrainte mécanique (vent, surcharge). Un haubanage statique est proposé en renfort des axes situés dans le prolongement du défaut, afin de limiter les sollicitations et de sécuriser la structure. Nombre de points d'ancre recommandé : 3.

Figure 1_Illustration de la faiblesse structurelle

Type de préconisation : Haubanage ou abattage

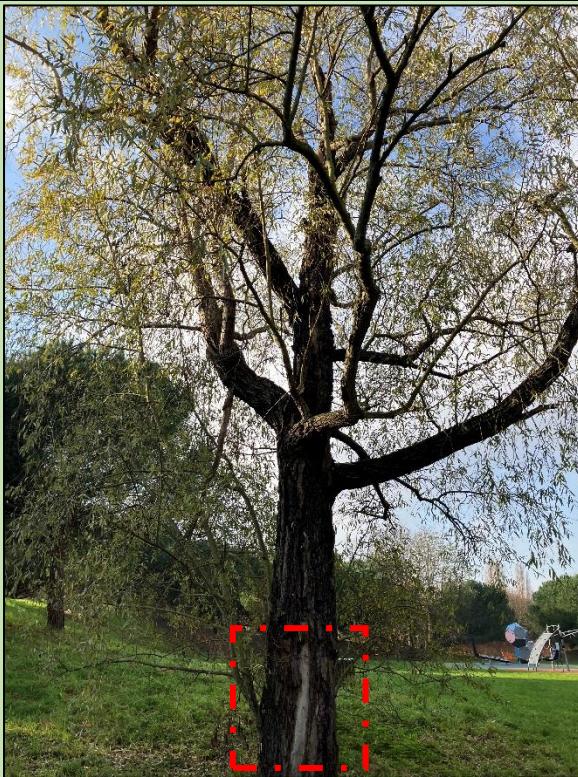
Commentaires : Présence d'une cavité interne significative, localisée dans le tronc ou à la base du sujet, indiquant une perte importante de matière ligneuse en cœur de bois. Cette vacuité résulte généralement d'un processus de décomposition avancée, souvent d'origine fongique, affectant les tissus de soutien internes. Elle s'accompagne d'une dégradation marquée des tissus de soutien, essentiels à la stabilité mécanique de l'arbre. La résistance structurale est ainsi fortement compromise, notamment face aux contraintes dynamiques (vent, mouvement du houppier), ce qui accroît considérablement les risques de rupture ou de basculement. L'ampleur de la cavité et l'état du bois environnant appellent à une évaluation du risque élevé, pouvant justifier une mise en sécurité ou un abattage préventif selon le contexte (fréquentation, proximité de biens ou d'ouvrages).

Figure 1_Dégénération des tissus de soutien

Type de préconisation : Abattage

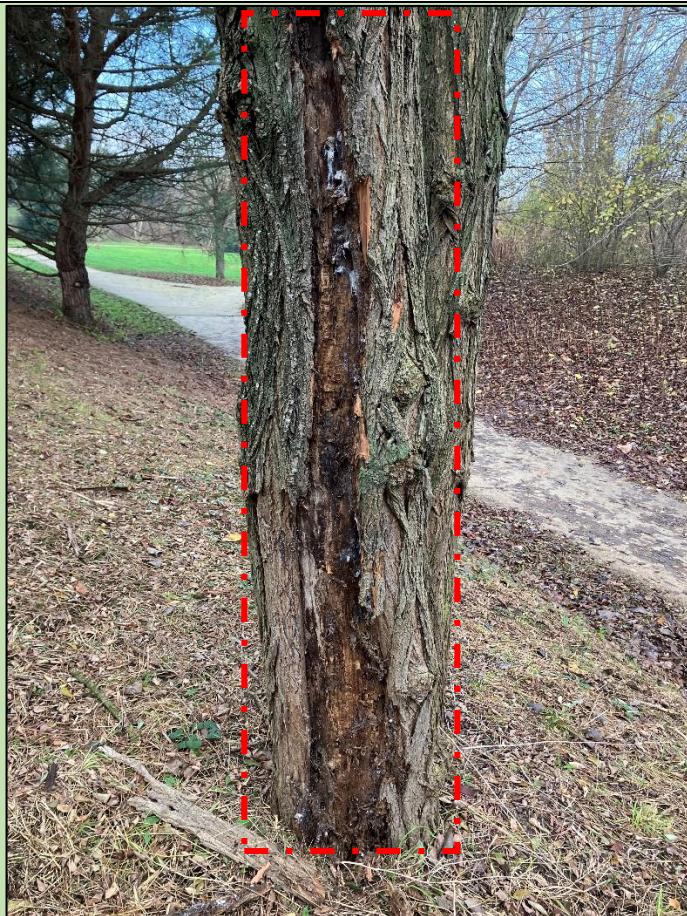
Commentaires : Dégradation avancée des tissus de soutien, consécutive à une pourriture rouge cubique, typiquement causée par des champignons lignivores. Ce type de dégradation se caractérise par une désintégration du bois en blocs anguleux, secs et friables, accompagnée d'une décoloration rougeâtre du xylème. La pourriture affecte en priorité le bois de cœur, mais peut s'étendre aux tissus porteurs périphériques, compromettant sérieusement la résistance mécanique de l'arbre. La stabilité structurelle est ainsi fortement compromise, augmentant significativement le risque de rupture ou de basculement, même en l'absence de signes externes visibles importants.

Figure 1_Dégradation des tissus de soutien

Type de préconisation : Abattage

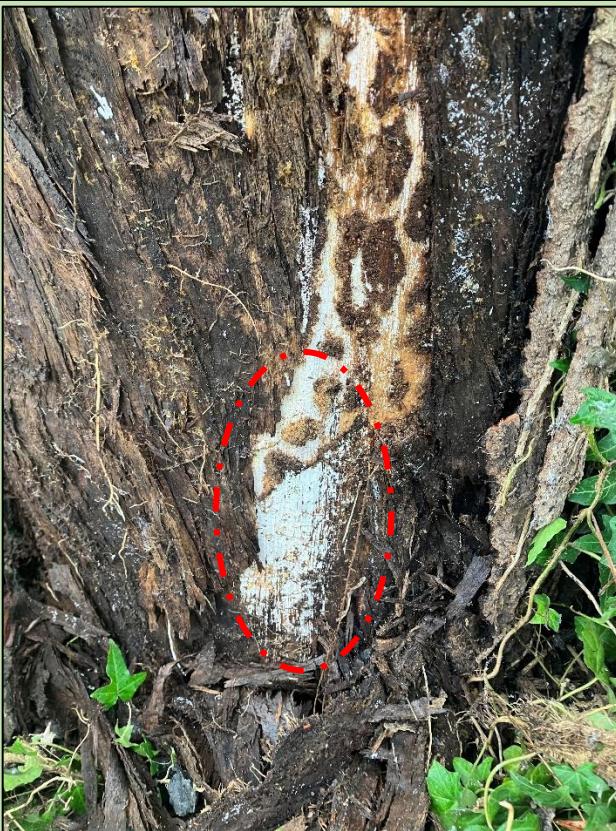
Commentaires : Détection du phytopathogène *Armillaria mellea* au niveau du système racinaire, champignon lignivore et nécrotrophe bien connu pour provoquer la pourriture blanche des racines. Cette espèce pathogène s'attaque aux tissus conducteurs et de soutien à la base de l'arbre, entraînant une perte progressive d'ancre, un affaiblissement général de la structure et un dépérissement de la couronne. La présence d'*Armillaria mellea*, associée aux signes de dégradation racinaire, constitue un facteur de risque majeur de chute brutale, y compris en l'absence de symptôme aérien avancé. L'abattage préventif est donc justifié afin de garantir la sécurité des usagers et prévenir toute rupture soudaine de l'arbre.

Figure 1_Palmettes mycélienne

Type de préconisation : Abattage

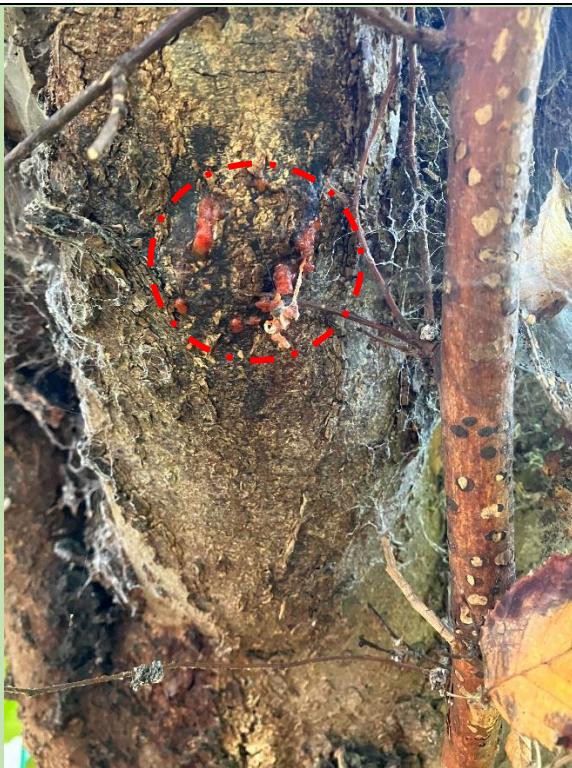
Commentaires : Dépérissage irréversible du sujet, consécutif à une infection par le champignon pathogène *Nectria cinnabrina*. Ce micro-organisme responsable de chancres sur rameaux et branches, pénètre généralement par des plaies ou des zones affaiblies, provoquant une nécrose progressive des tissus corticaux et conducteurs. La colonisation fongique entraîne une altération durable des flux de sève, un dessèchement des parties terminales, ainsi qu'un affaiblissement général du houppier. L'arbre, déjà affaibli, ne montre plus de capacité de compartimentation ou de régénération, ce qui rend toute reprise végétative impossible. Dans ce contexte, et au vu du pronostic vital défavorable, la suppression du sujet est préconisée dans le cadre d'une gestion raisonnée du patrimoine arboré.

Figure 1_Fructification du pathogène

Type de préconisation : Abattage

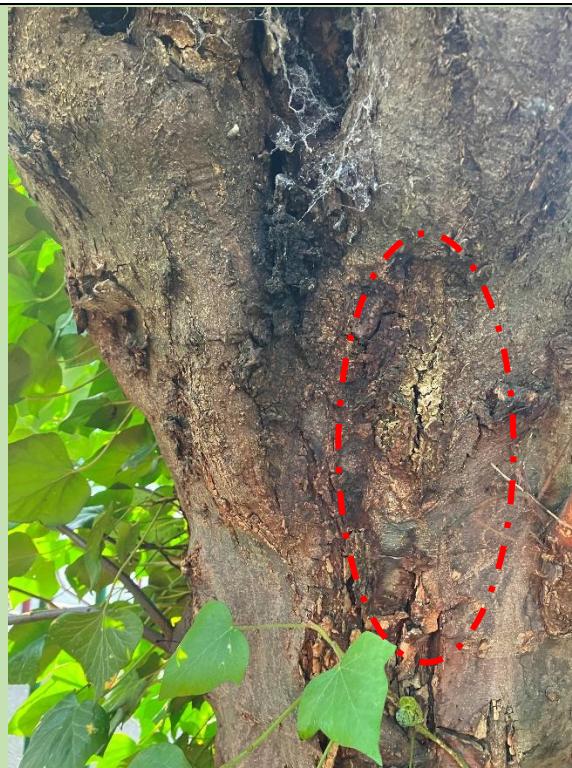
Figure 2_Zone chancreuse

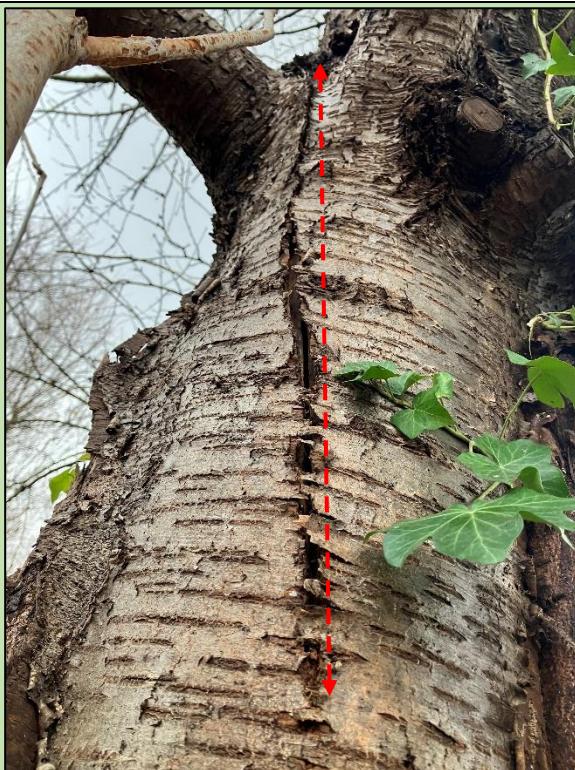
Commentaires : Présence d'une fissuration longitudinale du tronc, s'étendant sur une portion significative de la surface, traduisant une fragilité structurelle majeure. Ce type de fissure résulte généralement de contraintes mécaniques internes (croissance déséquilibrée, gel, vent, surcharge), ou d'un affaiblissement lié à une altération interne du bois. Cette fissuration est le signe d'une altération mécanique significative, affectant la capacité du tronc à assurer son rôle porteur. La continuité structurelle est rompue, augmentant considérablement le risque de rupture sous contrainte (notamment en conditions climatiques défavorables).

Figure 1_Fissure longitudinale

Type de préconisation : Abattage

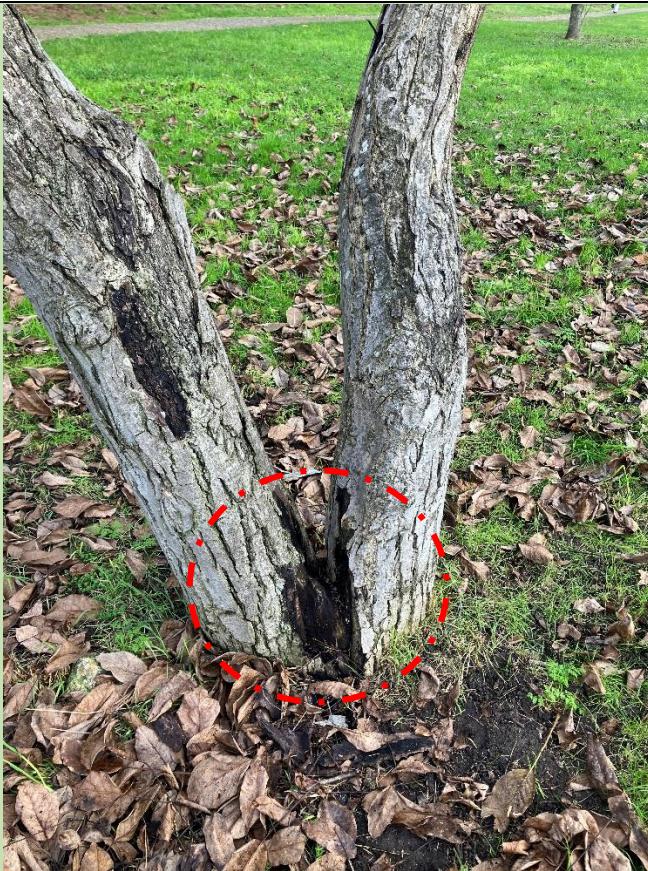
Commentaires : Haubanage ou abattage à envisager. Axes présentant une écorce incluse, révélant une jonction structurale fragilisée entre les charpentières. Ce type de configuration est propice aux ruptures par séparation, notamment sous l'effet de contraintes mécaniques.

Figure 1_Zone de faiblesse structurelle

Un haubanage statique est recommandé pour sécuriser les axes dans le prolongement de l'écorce incluse, en réduisant les mouvements relatifs et en répartissant les efforts.

Nombre de points d'ancre conseillé : 2.

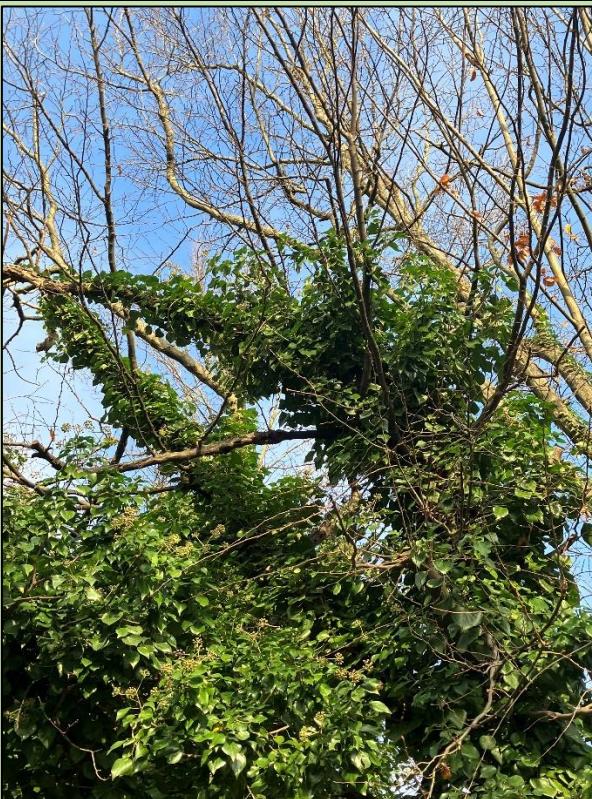
Commentaires : Circonférence non mesurable, en raison d'un enchevêtrement végétal ou rendant toute prise de mesure imprécise. Le sujet présente un dépérissement irréversible, caractérisé par une perte de vigueur généralisée, un déficit foliaire marqué et une absence de régénération. On observe également une présence abondante de bois mort, tant en cime que sur les charpentières secondaires, indicateur d'un déclin physiologique avancé. L'ensemble de ces éléments confirme la perte fonctionnelle du sujet, dont le maintien n'est plus justifiable ni sur le plan sanitaire, ni sur le plan sécuritaire.

Figure 1_Dépérissage du sujet

Type de préconisation : Abattage

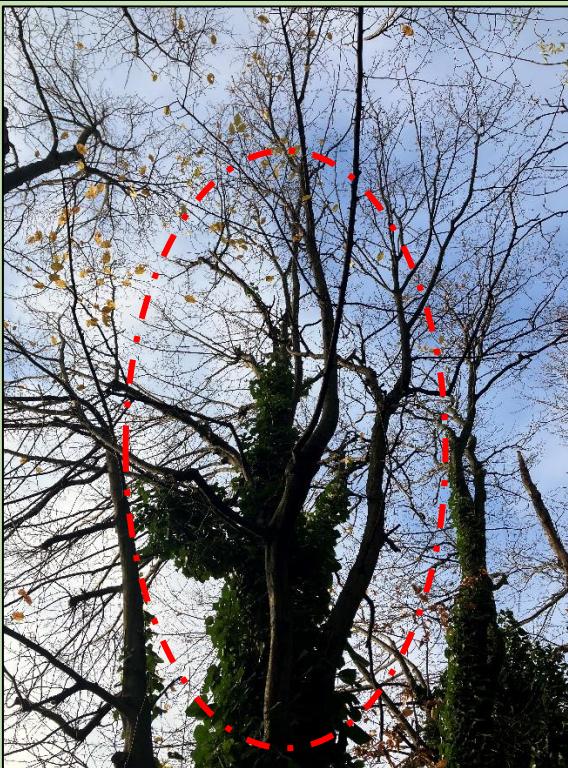
Commentaires : Le sujet présente un déprérissement irréversible, marqué par une perte progressive et généralisée de ses fonctions vitales : réduction de la masse foliaire, présence de bois mort, absence de reprise végétative et affaiblissement structurel. Aucun signe de régénération ou de compartimentation efficace n'est observable, ce qui exclut toute perspective de stabilisation ou de récupération à moyen terme.

Figure 1_Dépérissage irréversible de l'arbre

Type de préconisation : Abattage

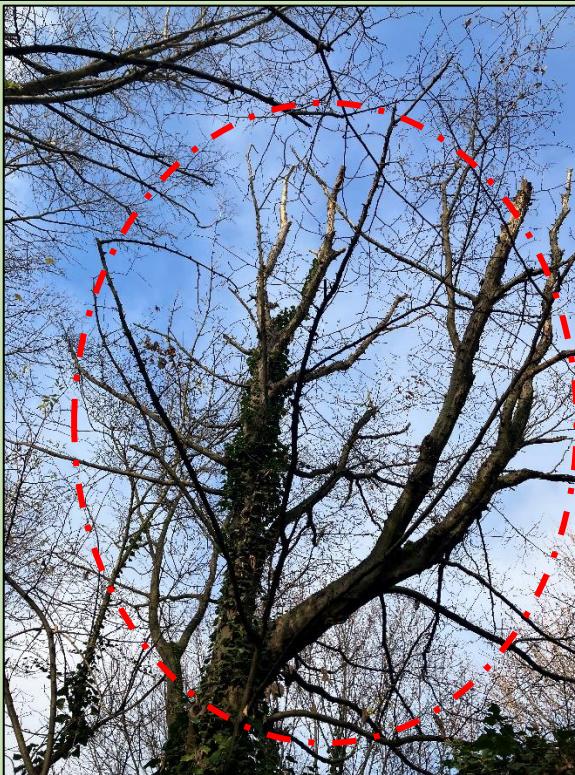
Commentaires : Le sujet présente un déprérissement irréversible, marqué par une perte progressive et généralisée de ses fonctions vitales : réduction de la masse foliaire, présence de bois mort, absence de reprise végétative et affaiblissement structurel. Aucun signe de régénération ou de compartimentation efficace n'est observable, ce qui exclut toute perspective de stabilisation ou de récupération à moyen terme.

Figure 1_Dépérissage irréversible de l'arbre

Type de préconisation : Abattage

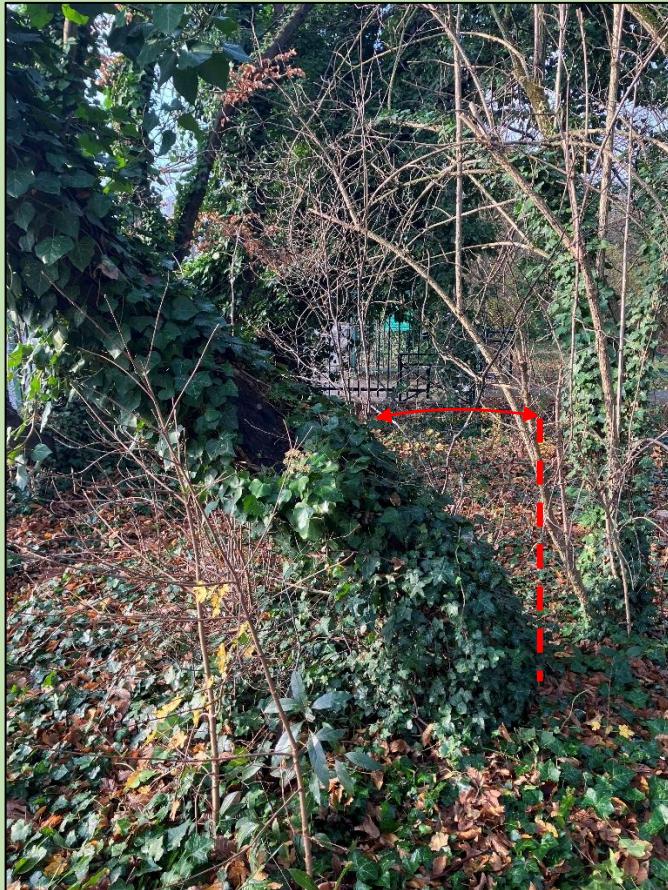
Commentaires : Sujet présentant une forte inclinaison, traduisant une perte d'équilibre mécanique et un probable affaiblissement du système racinaire ou du collet. Cette inclinaison accentue les contraintes exercées sur les tissus de soutien déjà fragilisés. Par ailleurs, l'arbre est en déprérissement irréversible, comme en témoigne la présence étendue de bois mort, une diminution de la masse foliaire, et l'absence de signes de régénération. L'état physiologique dégradé, combiné à l'instabilité structurelle, constitue un facteur de risque élevé. Dans ce contexte, le maintien du sujet n'est plus envisageable, et une intervention de gestion (abattage préventif) est recommandée pour garantir la sécurité

Figure 1_Inclinaison prononcée du sujet

Type de préconisation : Abattage
