Société Forestière

Parc des Beaumonts,  
Montreuil(93)

# Rapport de diagnostic approfondi

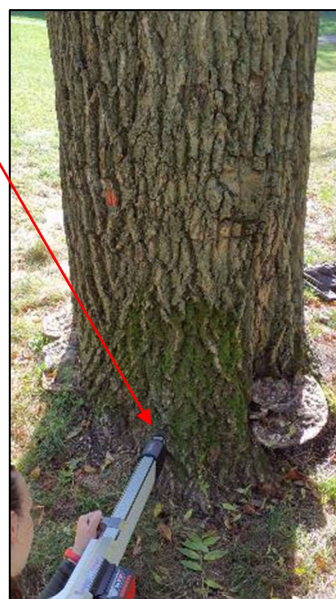
Sondage N° 22 au creux d'un contrefort racinaire

Carpophore d'Haplopore (pathogène racinaire) au creux d'un contrefort racinaire

**Suppression du sujet dans une échéance maximum de 6 mois.**

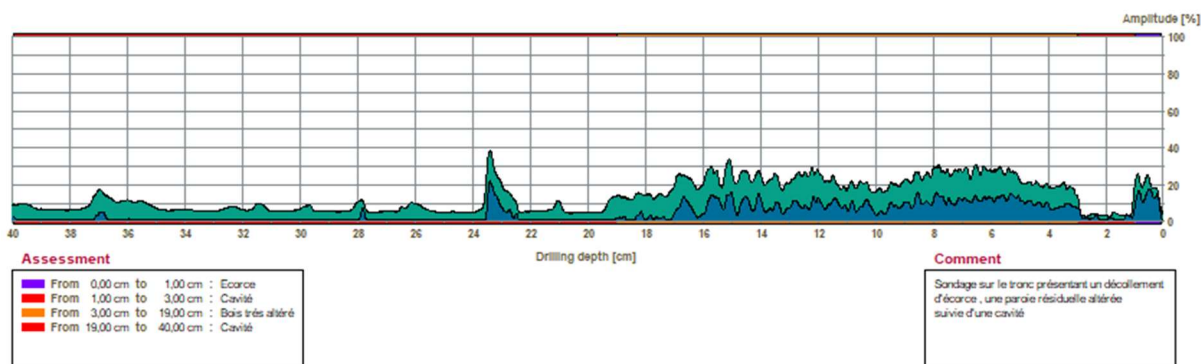
Forte altération des tissus constatés au niveau du tronc (sondage N°1)

Suppression du sujet dans une échéance de 6 mois.

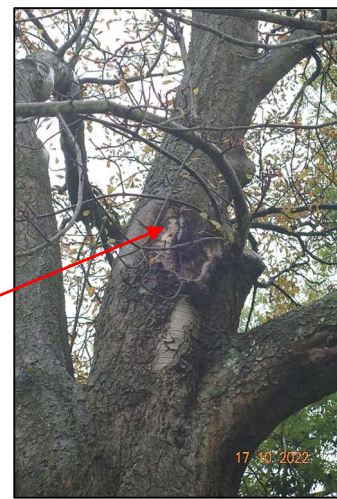
Cavité ouverte descendant constatée en hauteur et fragilisant l'axe principal (sondage N°4)

- Sur le tronc, à la vue du poids des structures supérieures qu'il doit supporter, les dégradations du bois par un (des) pathogène(s) lignivore(s) non identifié(s) laissent à craindre une rupture. Sa proximité avec le point d'entrée du parc et le taux de passage élevé du public qui en découle, interdit l'établissement d'une zone d'exclusion autour du sujet.
- Une forte altération au point d'insertion d'une charpentièrre très déportée surplombant le chemin piéton. La pose d'haubanage préventif permettant sa mise en sécurité ne peut être envisagé en raison également, d'une forte altération mécanique de l'axe principal qui devrait le supporter.

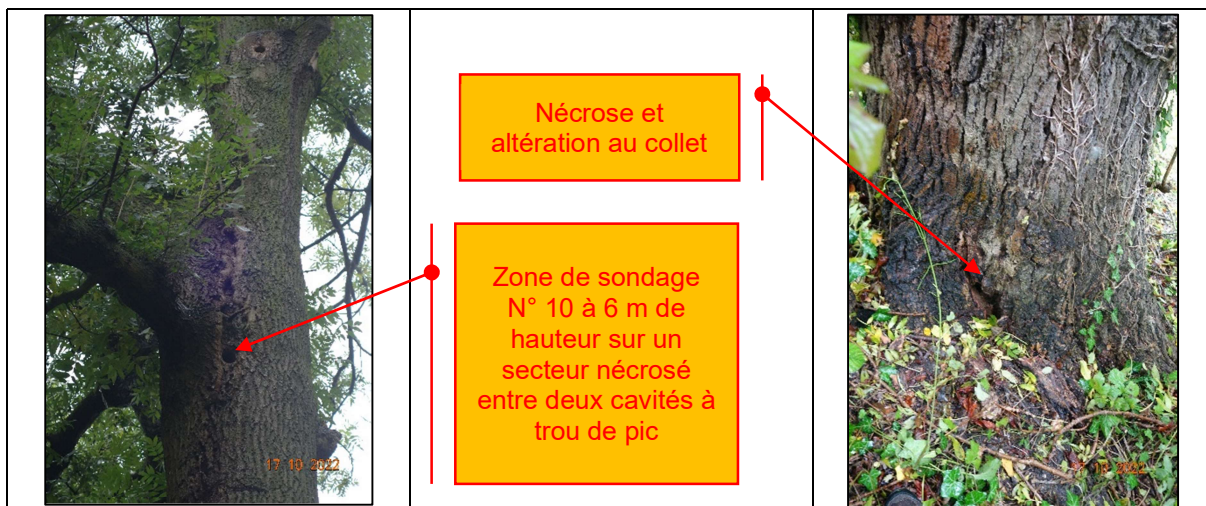
Sondage au d'un trou de pic et de la présence de carpophore de polypore hérissé

Les sondages à 6 m de hauteur (sondages N°10 &11) sur l'axe principal, entre des cavités à trou de pic, montrent une forte altération des tissus pouvant engendrer un risque de rupture. Paroi résiduelle en dessous du seuil de sécurité. La zone autour de l'arbre étant régulièrement fréquentée par le public, le sujet ne pourra être conservé en l'état.

**Abattage ou mise en chandelle préconisée** pour conservation en niche écologique. **Échéance d'intervention de 6 mois.**

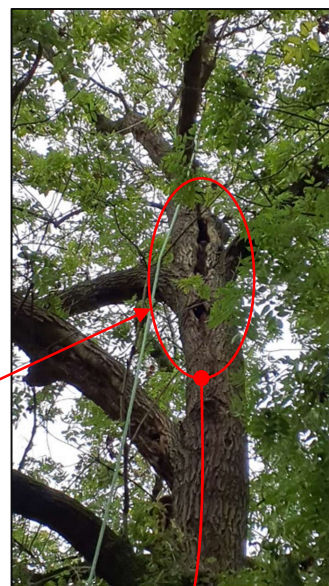
Cavité ouverte importante sur axe principal (point d'insertion de plusieurs charpentières) PRBS en dessous du seuil de sécurité

L'arbre présente un mauvais état physiologique ainsi que de nombreux points de faiblesse sur l'axe principal et de nombreuses charpentières. Le bras de levier qu'engendre le développement latéral de ses branches charpentières sur des assises très altérées implique un gros risque de rupture. La dimension de ces structures à risque surplombant les points de circulation du public ne permet pas de maintenir le sujet en l'état. Son état physiologique ne laisse que peu de doute sur les capacités de résilience de l'arbre. De plus, il n'existe aucune possibilité de mise en défend du secteur ou de détournement des points de circulation.

**L'arbre doit être abattu dans les plus brefs délais, avant 6 mois.**

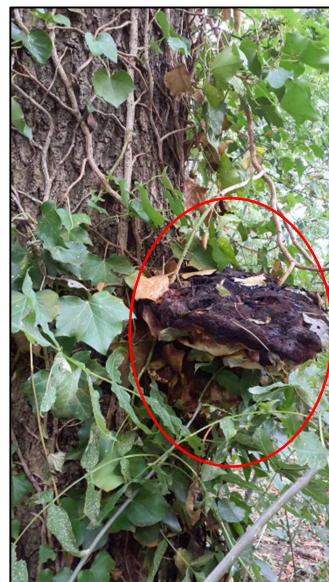
Altération importante du bois par le Polypore hérissé au niveau du tronc, bois fortement altéré menaçant la tenue mécanique

**Échéance d'intervention 6 mois.**

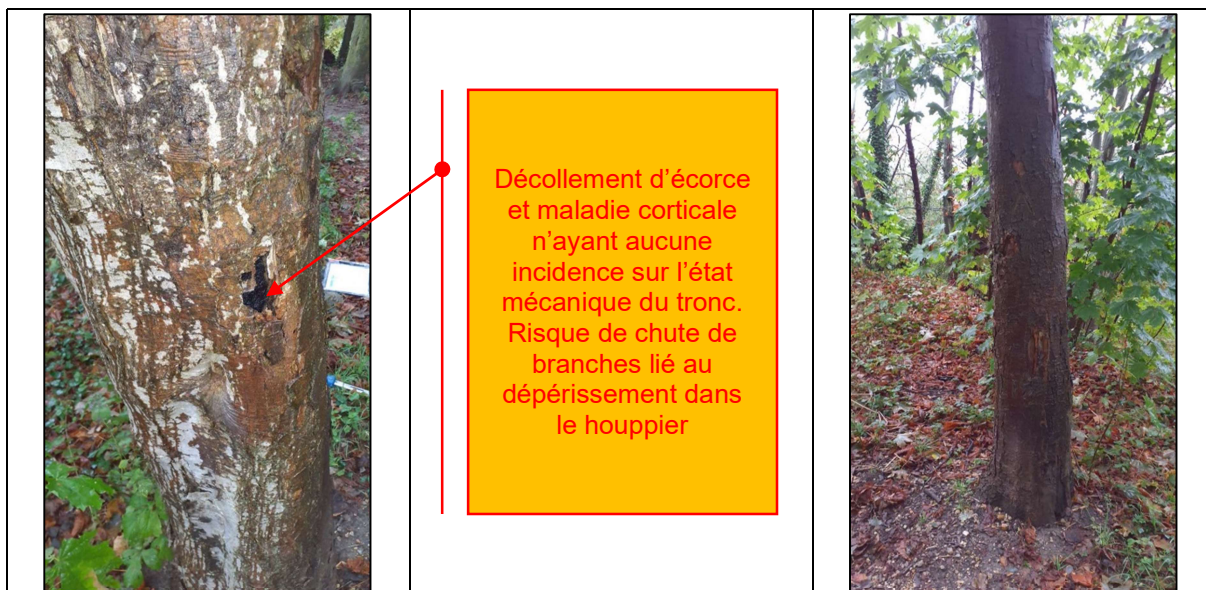
Aucune trace d'altération PRBS au dessus du seuil de sécurité
