**NPNRU SEPT ARPENTS - STALINGRAD**

# **Résidence 21-31 rue Auger**

**Réhabilitation en site occupé de 332 logements**

## **3 – Restitution du diagnostic (DIAG)**

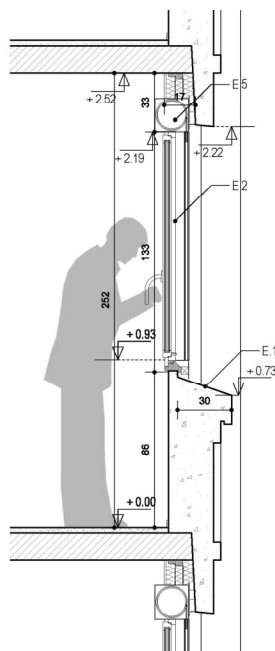
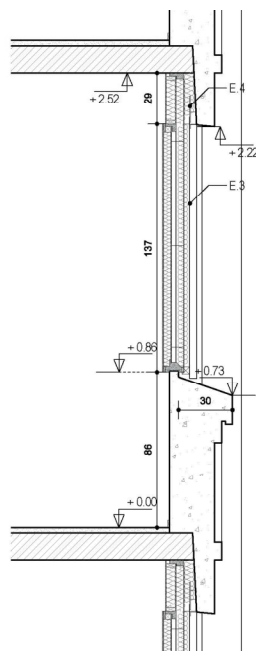
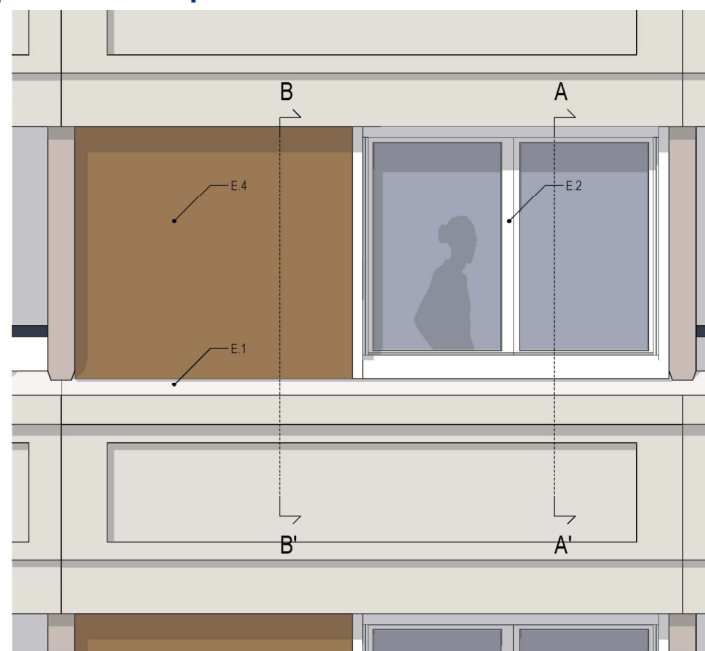
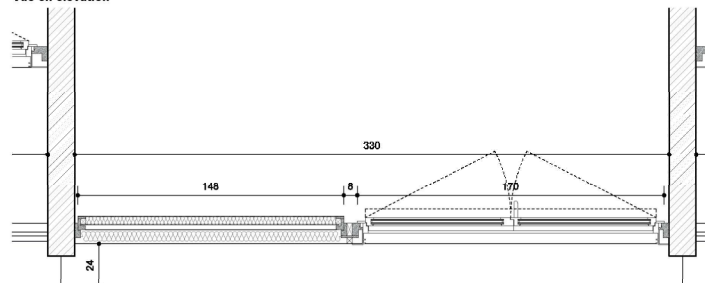
- E.1 Allège maçonnée préfabriquée
- E.2 Fenêtre en PVC - Double vitreaux
- E.3 Panneau-sandwich de type alusal
- E.4 Panneau fibrociment = isolant d'épaisseur 40m
- E.5 Volet roulant - Coffre intérieur en applique

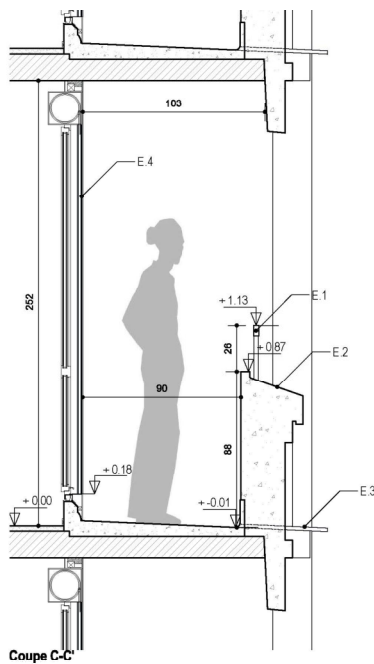
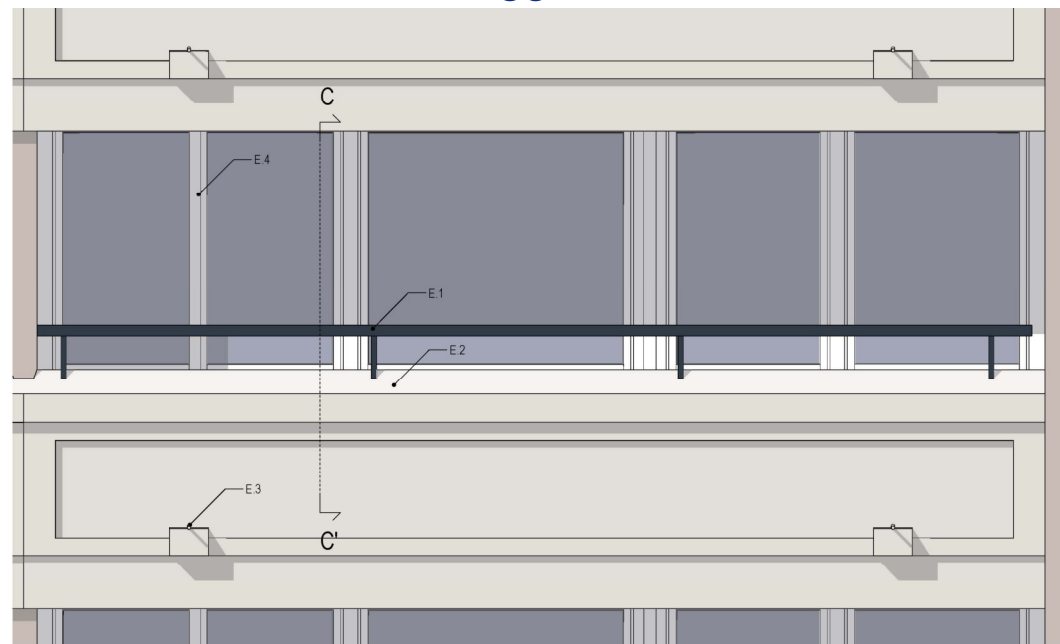
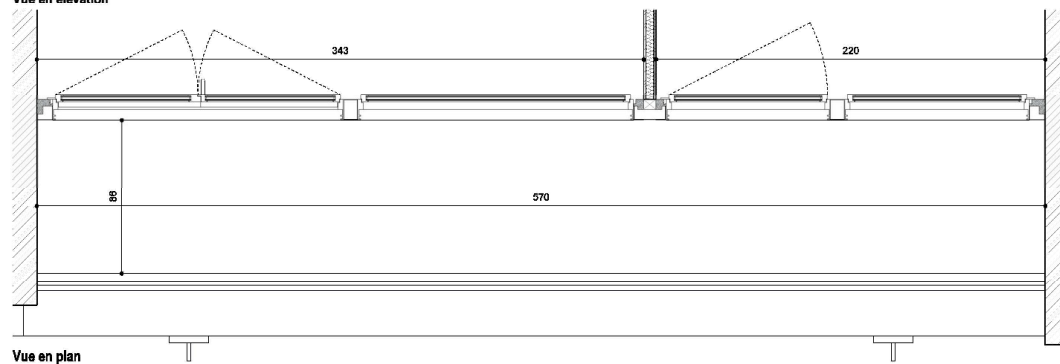
- E.1 Garde-corps - Lisse en acier peint - Soudé sur patine fixée dans la maçonnerie
- E.2 Rissette en acier
- F.1 Allège maçonnée préfabriquée
- E.4 Porte-fenêtre en PVC - Pose rénovation
