**INSPECTION GÉNÉRALE
DES CARRIÈRES**
3, avenue du colonel Henri Rol-Tanguy
75014 - Paris

PLAN DE PREVENTION DES RISQUES MOUVEMENTS DE TERRAIN

*ANCIENNES CARRIÈRES
ET GLISSEMENTS DE
TERRAIN*

Identification des phénomènes et des aléas
liés à la présence d'anciennes carrières

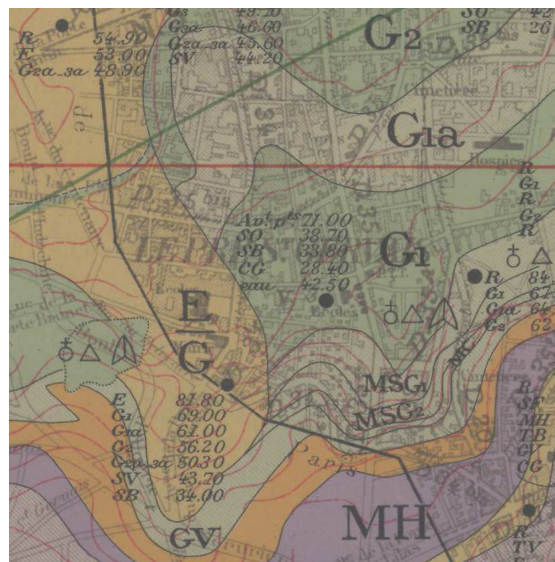
Figure 3 : Extrait de la carte géologique réalisée au 1/20000 – quart Nord Est de Paris

R : remblais ; TV : terres végétales ; E : formations de pente ; MH : Marnes à Huîtres ; TB : Travertins de Brie ; GV : Glaises Vertes ; MC : Marnes à Cyrènes ; MSG : Marnes Supra-Gypseuses ; G(1) : masse du gypse (1^{ère} masse) ; SO : marno calcaire de Saint Ouen ; SB : Sables de Beauchamp ; M et C : Marnes et Caillasses du Lutétien ; CG : Calcaire Grossier ;

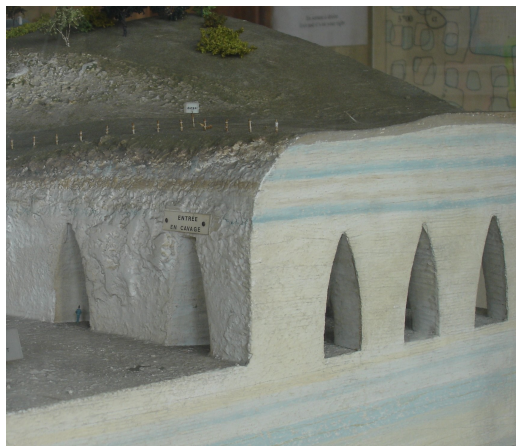
Photo 1 : Maquette de l'Inspection générale des carrières montrant une carrière de gypse ludien et de marnes à ciment à ciel ouvert

Les hauteurs d'exploitation étaient très variables (une à deux masses). Les vides créés étaient le plus souvent comblés à l'aide de matériaux divers (déblais, terres stériles du recouvrement... mais aussi avec des gravats, bois, briques ...), matériaux ayant des qualités mécaniques variables, souvent plus réduites que le matériau d'origine. Cette situation peut provoquer des tassements différentiels sous les fondations de bâtiment.

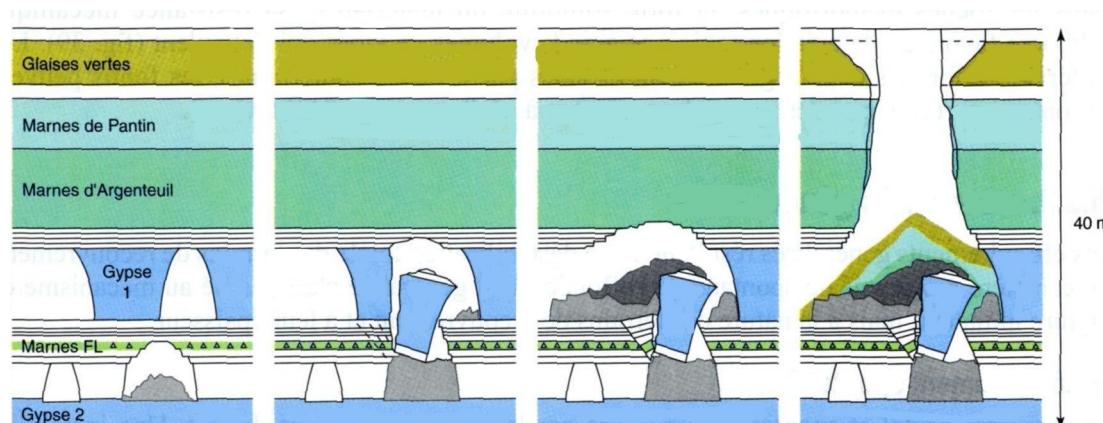
Figure 10 : schéma d'une venue à jour de fontis sur 2 étages de carrières de gypse

L'épaisseur du banc séparatif entre deux étages peut également être faible, notamment quand les marnes à Fer de Lance ont été exploitées. Dans ce cas, il y a un risque de rupture du banc entre les différents niveaux d'exploitation. De même, le poinçonnement du plancher (sol de la carrière) par les piliers est à craindre quand le banc du matériau résiduel en base est trop mince. En ce cas le fontis peut intéresser les 2 étages de carrière et être plus important en surface.

La superposition de plusieurs niveaux accélère l'apparition des fontis et accentue leur diamètre. Une mauvaise superposition des piliers d'un étage à l'autre accentue le phénomène.
