PRÉFET DE LA SEINE-SAINT-DENIS

Carte des aléas mouvements de terrain liés aux anciennes carrières Commune de Pantin

Identification des phénomènes et des aléas
liés à la présence d'anciennes carrières
et à la dissolution du gypse antéludien

Commune de Pantin

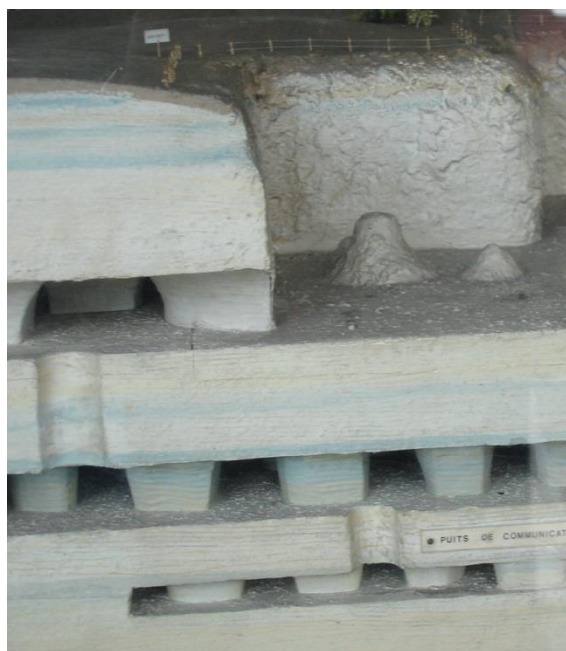
Photo 1 : Maquette de l'Inspection générale des carrières montrant une carrière de gypse ludien à ciel ouvert et souterraine

La méthode la plus simple, lorsque le matériau affleure directement ou lorsque le recouvrement le permet (faible profondeur), est l'exploitation **à ciel ouvert**. La carrière est alors ouverte directement à flanc de coteau, en rognant sur la falaise. Il arrive que cette méthode soit aussi utilisée lors d'une reprise d'exploitation (dépilage).

Pour le gypse ludien, cette méthode a pu être utilisée en association avec d'autres exploitations (extraction des Glaises Vertes et/ou Marnes supra gypseuses comprises dans le recouvrement), et s'arrêtait pour passer en souterrain quand le recouvrement devenait trop important ou que la surface était déjà occupée (terres agricoles, ouvrages bâtis ...).

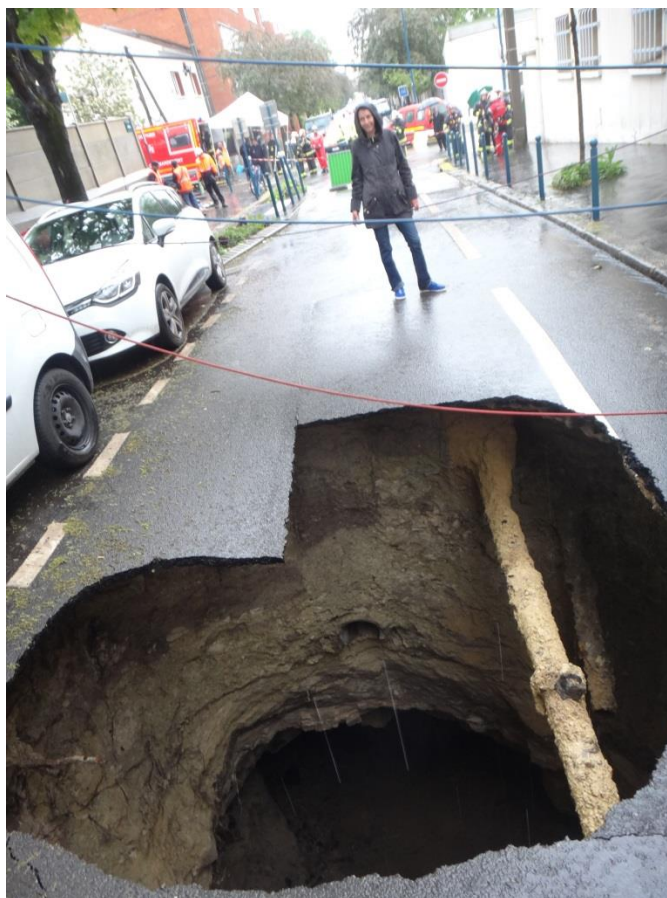
Photo 3 : Exemple d'un fontis de carrière de gypse de 1ere masse à Pantin (2016)

• **Les fontis** sont des effondrements ponctuels initiés par la rupture progressive des premiers bancs du toit par flexion ou par cisaillement sur les appuis, cela en raison d'une largeur de galerie excessive eu égard à la résistance des dalles rocheuses en toit, qui sont le plus souvent fracturées. Le processus se développe alors verticalement et provoque la formation d'une "cloche de fontis", qui évolue progressivement jusqu'à la surface pour laisser apparaître un

large « trou » aux parois abruptes. Le risque de fontis est largement présent à Pantin, et de nombreux exemples sont à déplorer.
